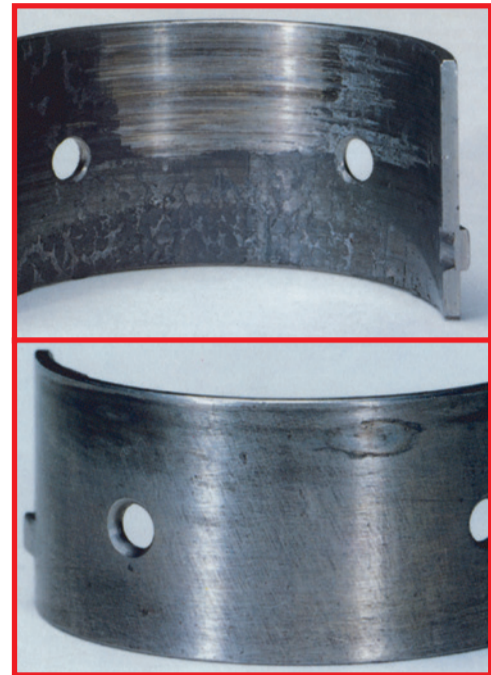
## Partículas incorporadas

**Síntoma:** Ruptura localizada de la superficie del cojinete. La parte posterior del cojinete estará o marcada abollada detrás del área dañada.  
**Causa:** Material extraño ensamblado entre la parte posterior de un cojinete y su alojamiento.  
**Efecto:** Esto causa distorsión del cojinete, altas presiones localizadas y ruptura de la película del aceite lubricante con el consiguiente daño.  
**Solución:** Inspeccione el alojamiento y el eje del cojinete por daños. Repare o reemplace según sea necesario. Asegure limpieza al instalar nuevos cojinetes.

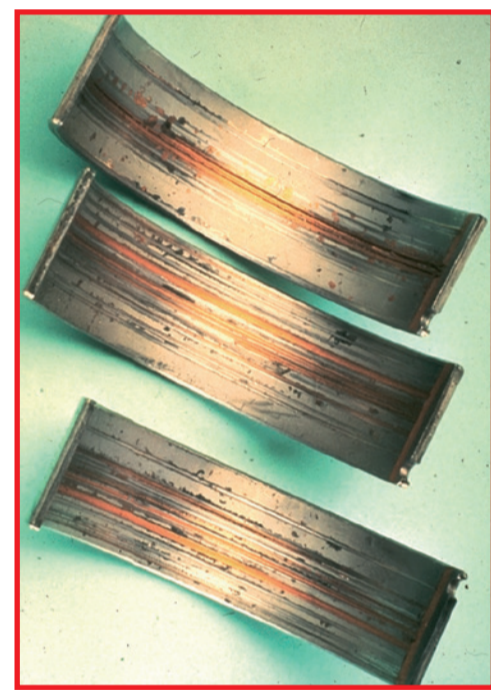
## Rayas por partículas dañinas

**Síntoma:** Rayas profundas aisladas en la superficie de revestimiento.  
**Causa:** Partículas de desechos aisladas de los procesos de fundición o molido pasaron al cojinete sin estar incrustadas. Filtro de aceite bloqueado.  
**Solución:** Asegure limpieza prístina de componentes, herramientas y manos mientras trabaje en un motor. Enjuague el motor con aceite limpio con bomba de aceite externa después de terminar los trabajos de montaje y antes de arrancar el motor. Reemplace el filtro de aceite de acuerdo con las especificaciones del fabricante.

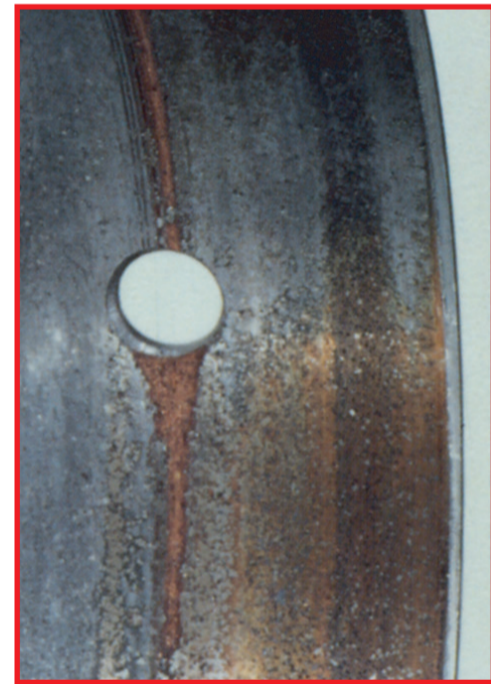
## Erosión por suciedad

**Síntoma:** Desgaste prematuro del cojinete. Las superficies internas pueden aparecer rayadas y/o tener desechos incrustados. La erosión también puede ser visible junto a una ranura o un orificio de aceite.  
**Causa:** Aceite lubricante contaminado con material abrasivo.  
**Solución:** Limpie a fondo el motor, incluso el sistema de lubricación. Este tipo de daño puede afectar a todos los componentes móviles del motor, que deben inspeccionarse, repararse o renovarse según sea necesario. Asegúrese de que los sistemas de filtración de aire y aceite funcionen correctamente y que todas las conexiones, tuberías y galerías de aceite estén en buenas condiciones y sin fugas. Preste especial atención a la limpieza al volver a armar el motor. Use aceite de motor limpio y nuevo.

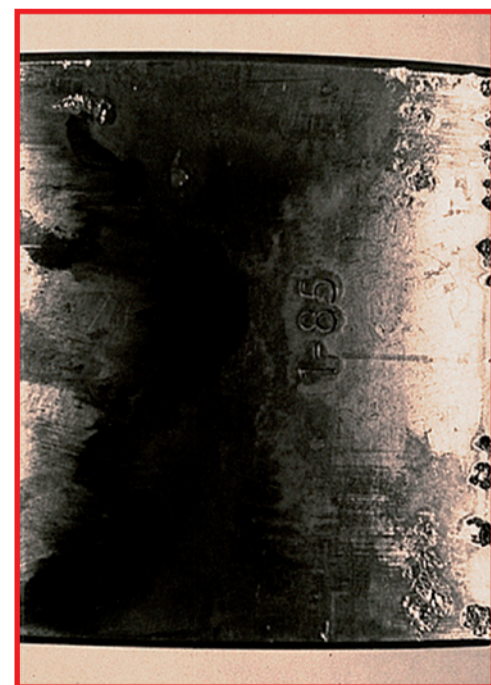
## Corrosión por frotamiento en superficie de acero

**Síntoma:** Marcas por frotamiento en superficie de acero de la carcasa del cojinete, a menudo ubicadas cerca de las líneas de separación de la carcasa.  
**Causa:** Micro movimiento de la carcasa del cojinete contra la superficie del diámetro interior del alojamiento debido a la pérdida del ajuste de presión correcta. Pernos del cojinete mal apretados. Desechos en las caras de separación del alojamiento. Sobrevelocidad del motor repetida o continua del motor. Uso de cojinetes con diámetro incorrecto.  
**Solución:** Apriete los pernos del cojinete correctamente. Verifique el diámetro interior del alojamiento. Verifique la limpieza de las caras de separación del alojamiento. Evite sobrevelocidad del motor. Cambie el aceite y el filtro de aceite.

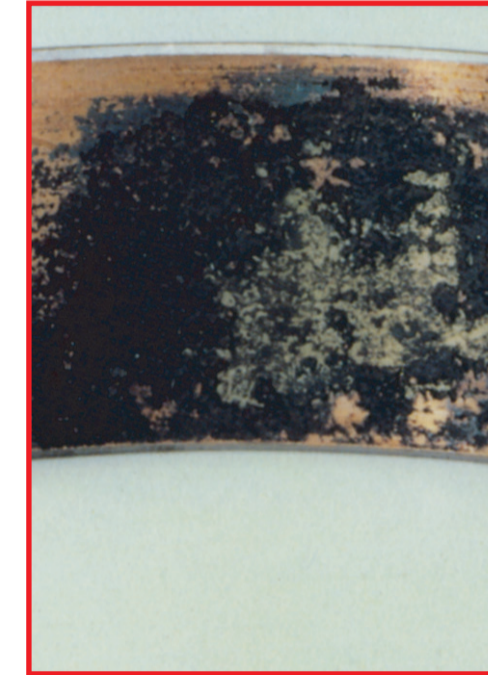
## Corrosión del revestimiento del cojinete

**Síntoma:** Corrosión del material del cojinete. La superficie se desgastará y se decolorará con una apariencia porosa.  
**Causa:** El motor se ha utilizado con aceite degradado o contaminado que se ha vuelto ácido. Esto promueve en primer lugar el desgaste de la placa superpuesta protectora del cojinete, y luego la corrosión del material del cojinete debido al intervalo de cambio de aceite excedido.  
**Solución:** Limpie a fondo el motor, prestando especial atención a todo el sistema de lubricación. Inspeccione todos los cojinetes y casquillos y reneve los que puedan estar dañados. Use aceite de motor limpio y nuevo.

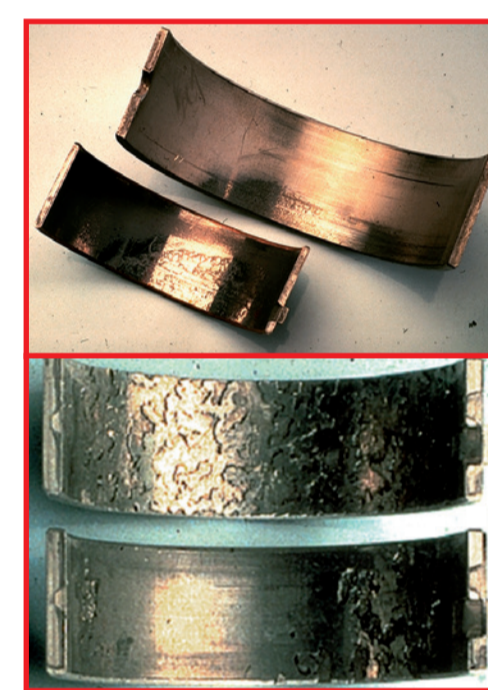
## Fatiga de la superficie

**Síntoma:** Rotura del material de revestimiento mostrando un patrón en la zona de carga principal del cojinete.  
**Causa:** Material del cojinete sobrecargado debido a: Instalación de cojinetes no apropiados. Carga del borde del cojinete debido a deformación del eje o geometría del eje imperfecta. Combustión irregular. Ajuste del motor.  
**Solución:** Instale el tipo de cojinete correcto. Verifique la forma axial del muñón. Verifique la geometría y la alineación del diámetro interior del alojamiento. Verifique las condiciones operativas.

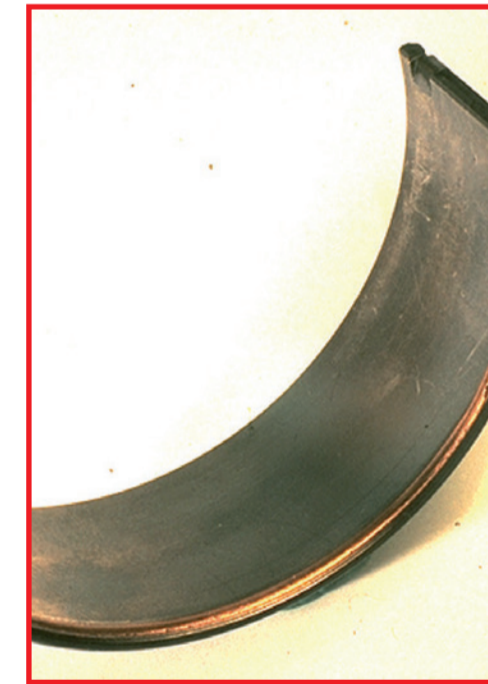
## Anulación del cojinete

**Síntoma:** La superficie interna del cojinete hace contacto con el borde del cojinete en uno o ambos extremos de la carcasa. El material de revestimiento está desgastado en el/los borde(s) del cojinete a lo largo de su circunferencia.  
**Causa:** La carcasa del cojinete es demasiado ancha. El chafán interno de la carcasa es demasiado pequeño. El cojinete fue incorrectamente colocado; los filetes son demasiado anchos. La holgura del cojinete de empuje es demasiado ancha. Alineación incorrecta del cojinete de empuje.  
**Solución:** Verifique el tipo de carcasa del cojinete, el ancho del cojinete y el tamaño del chafán. Inspeccione la forma de los bordes del cojinete. Verifique la holgura axial del cigüeñal.

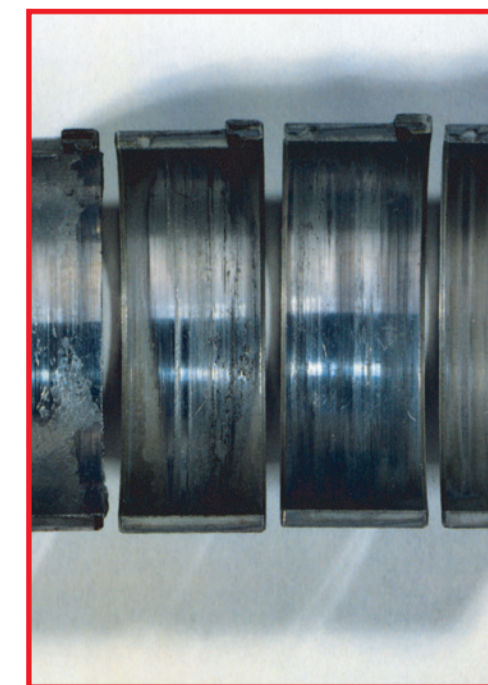
## Lubricación insuficiente

**Síntoma:** Limpieza o fundición de la superficie del cojinete que puede progresar a fatiga y destrucción del material del cojinete.  
**Causa:** Ruptura de la película de aceite entre un cojinete y su alojamiento. Esto tiene como resultado un contacto prolongado de metal a metal con la consiguiente fricción y altas temperaturas que derriten el material del cojinete. Intermitencia o fallo del suministro de aceite, desalineación entre el alojamiento y el cojinete. Alojamiento deformado o distorsionado pueden causar la rotura de la película de aceite.  
**Solución:** Asegúrese de que el sistema de lubricación esté limpio y funcione correctamente. Inspeccione tamaño, forma y alineación de cojinetes y alojamiento. Corrija según sea necesario, coloque nuevos cojinetes.

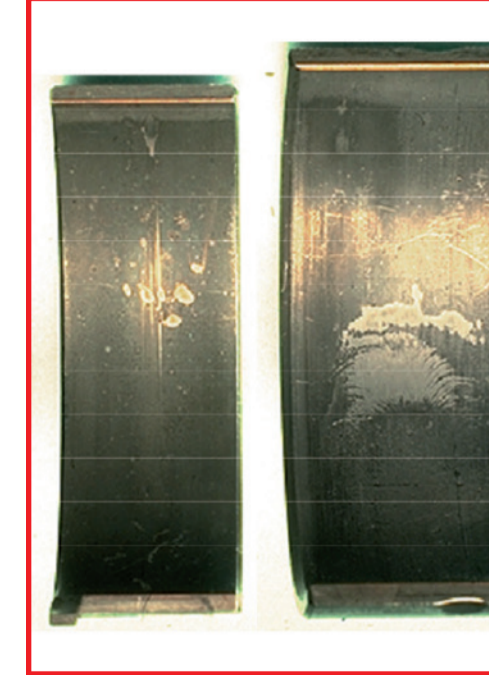
## Erosión de la superficie por cavitación

**Síntoma:** El material de la superficie está dañado localmente. Los puntos defectuosos se ubican simétricos o céntricos en la superficie de deslizamiento del cojinete o detrás del extremo de una ranura de aceite.  
**Causa:** Agua o refrigerante en aceite de motor. Excesiva velocidad de flujo de aceite. Detonación. Holgura incorrecta y grande del cojinete. Aireación de aceite.  
**Solución:** Verifique el contenido de agua en el aceite del motor. Proteja la holgura correcta del cojinete y el flujo de aceite. Verifique la combustión y las condiciones de operación del motor.

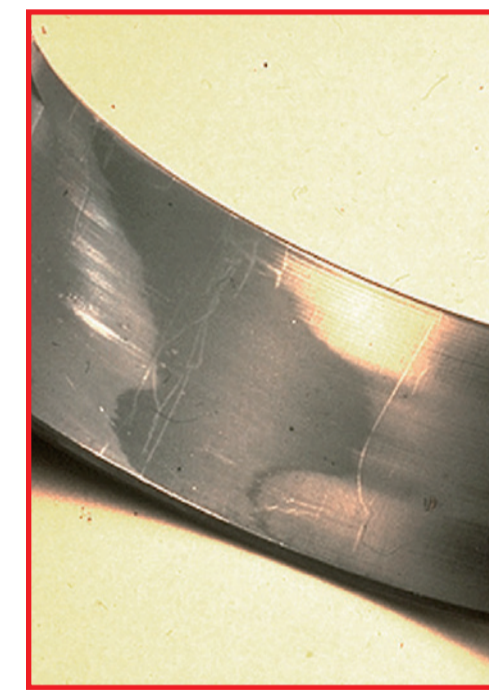
## Desalineación

**Síntoma:** Desgaste de la superficie solo en el área de la corona de la carcasa del cojinete hacia las zonas del borde. Las zonas desgastadas se mueven una contra la otra en dirección circunferencial.  
**Causa:** Las líneas centrales del cojinete y el muñón no son paralelas.  
**Solución:** Biela: Verifique el diámetro interior del extremo grande: la línea central del diámetro interior del alojamiento debe apuntar exactamente perpendicular a los niveles de la cara de empuje de la biela. Asegúrese de que ambos niveles de la cara de empuje sean exactamente paralelos.  
**Cojinete principal:** Verifique la alineación de los diámetros internos del alojamiento en la línea del cojinete principal.

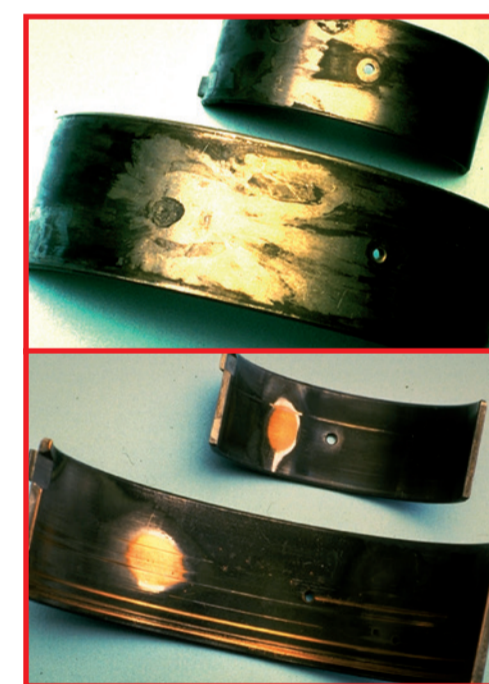
## Desgaste local de la superficie debido a migración de estaño en superficie de acero

**Síntoma:** Desgaste excesivo de la superficie local. Concentración local de estaño en la superficie de acero.  
**Causa:** Micro movimiento de la carcasa del cojinete contra la superficie del diámetro interior del alojamiento debido a su bajo ajuste de presión.  
**Solución:** Verifique el diámetro interior del alojamiento. Verifique la limpieza de las caras de separación del alojamiento. Apriete los pernos del cojinete correctamente.
