TUBE ET SUPPORT SILENTBLOCK DÉFECTUEUX

DÉFAUT DE SUPPORT MOTEUR ET DE SUPPORT BOÎTE DE VITESSE

DÉFAUT DU CORPS DU SILENCIEUX

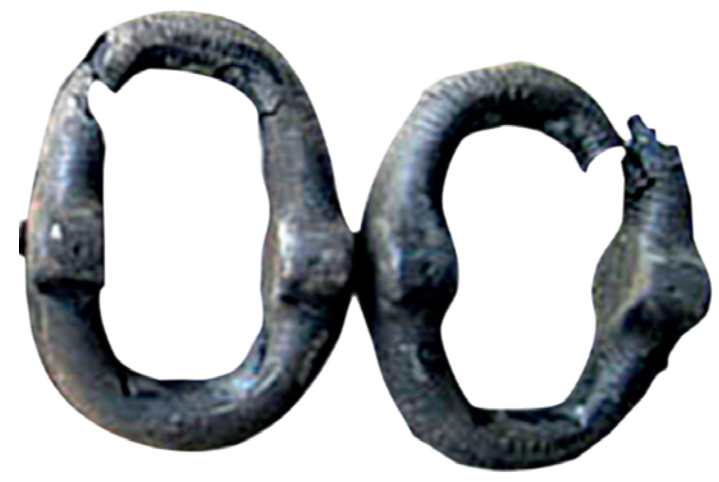
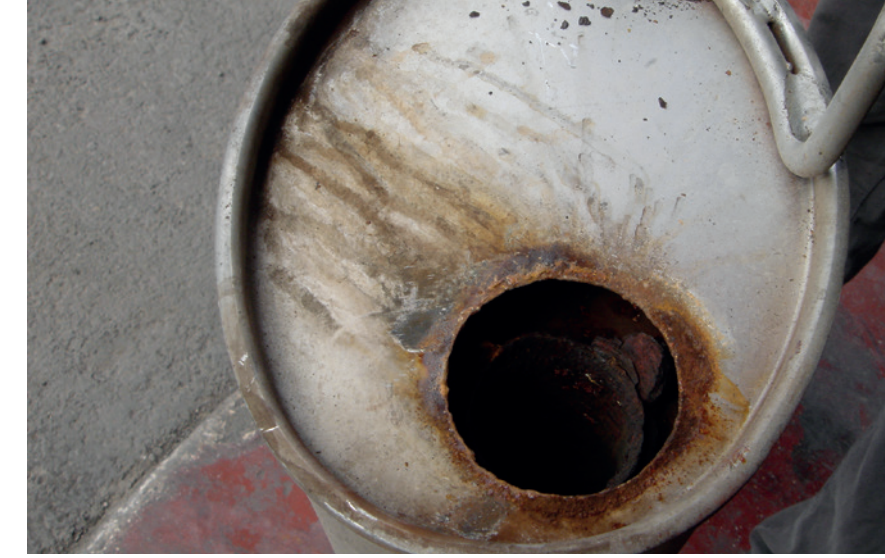
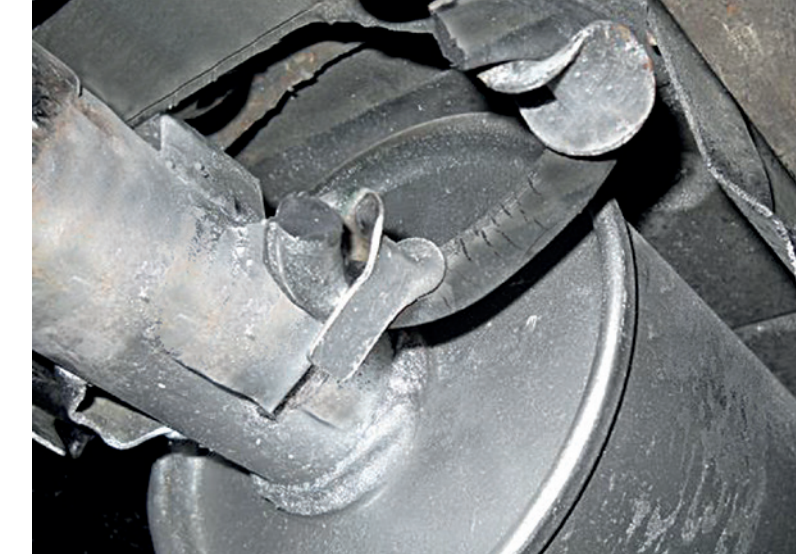
Supports en caoutchouc usés ou cassés peuvent provoquer une coupe parfaitement nette au niveau du raccordement du tube et du corps du silencieux. Ce cas est souvent rencontré sur les véhicules où le silencieux a été remplacé en conservant les anciens supports en caoutchouc.

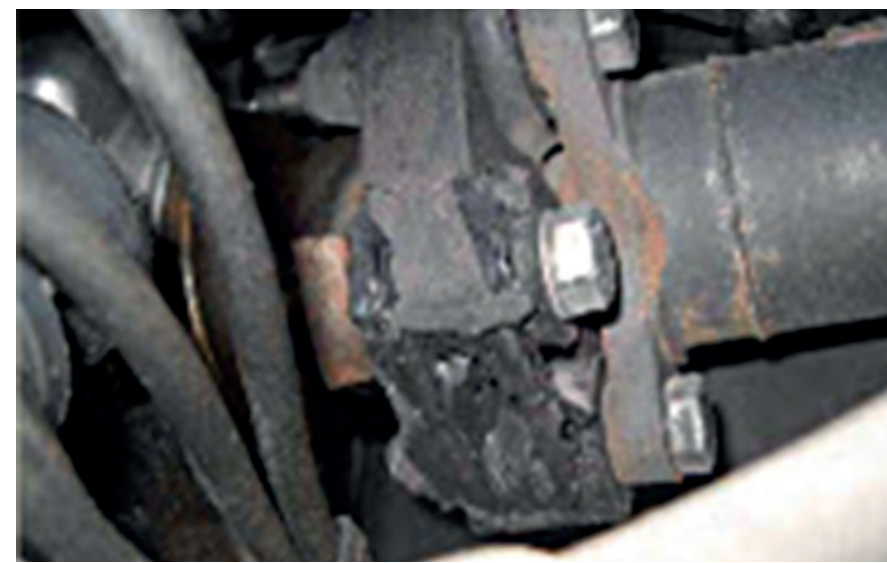
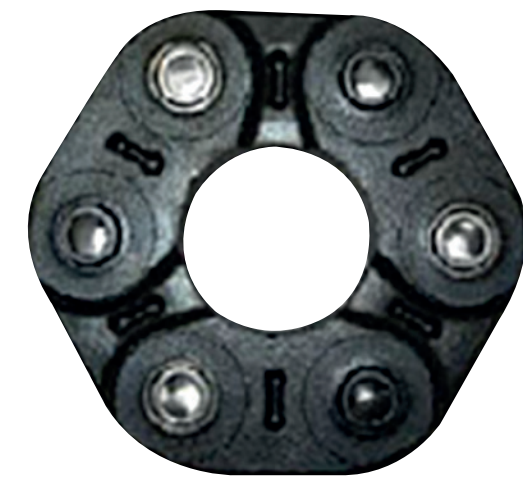
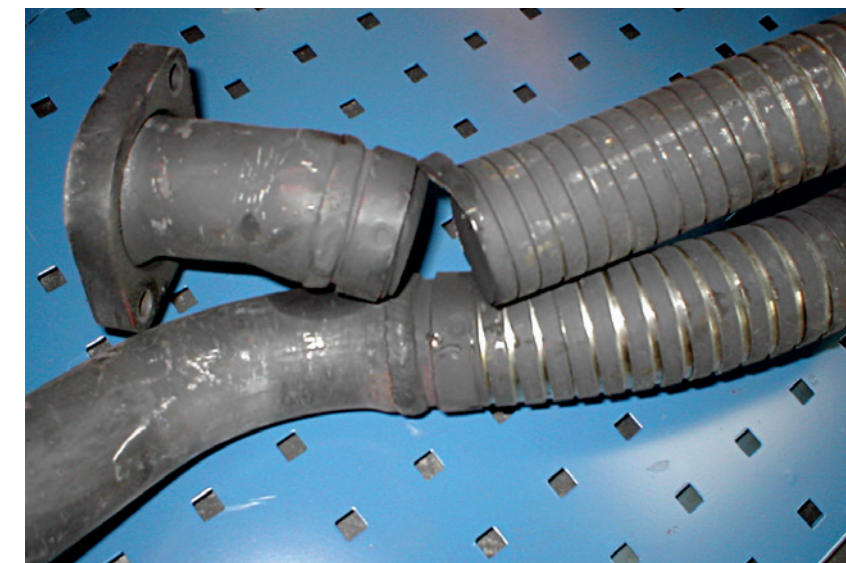
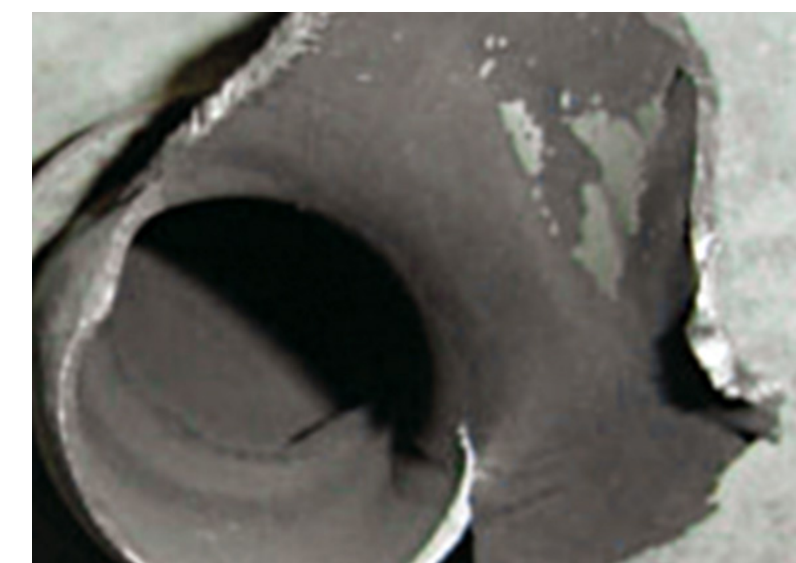
Un support moteur ou un flexible de boîte de vitesse usés ou cassés produisent une fracture irrégulière typique qui détruit le tuyau quelques centimètres après la connexion avec le silencieux.

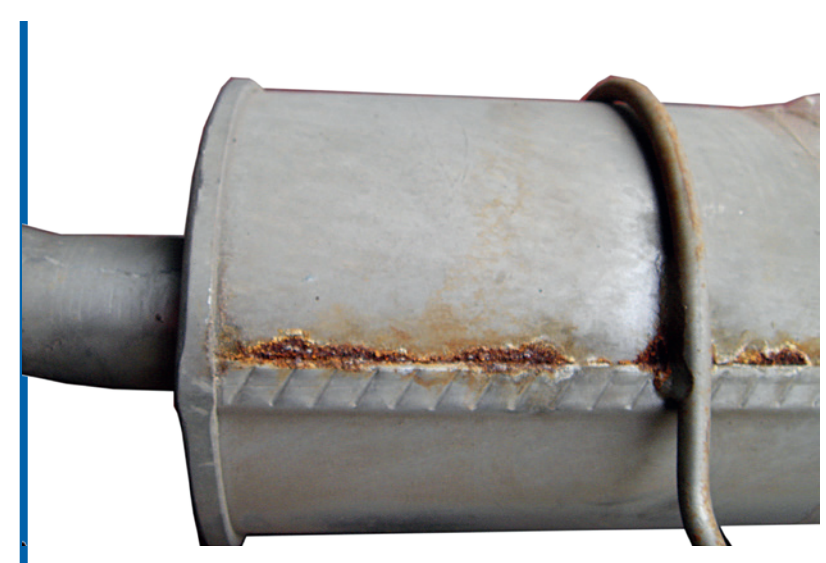
L'AGRAFAGE DU CORPS DU SILENCIEUX EST ROUILLÉ : CELA DEVIENT UN PROBLÈME SEULEMENT QUAND IL GÉNÈRE UNE FUITE D'AIR.

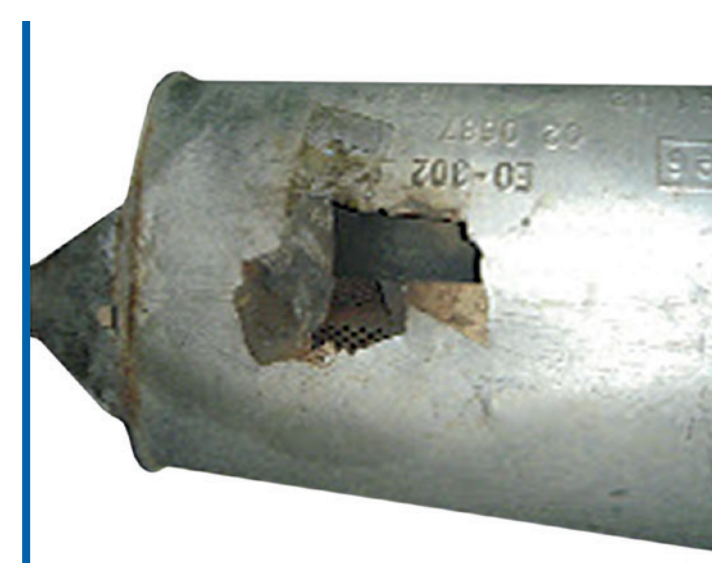
CORPS DE SILENCIEUX D'ÉCHAPPEMENT PERFORÉ. CELA EST FRÉQUENT SUR LES SILENCIEUX MONO-COUCHE EN RAISON D'ACCUMULATION D'EAU À L'INTÉRIEUR.

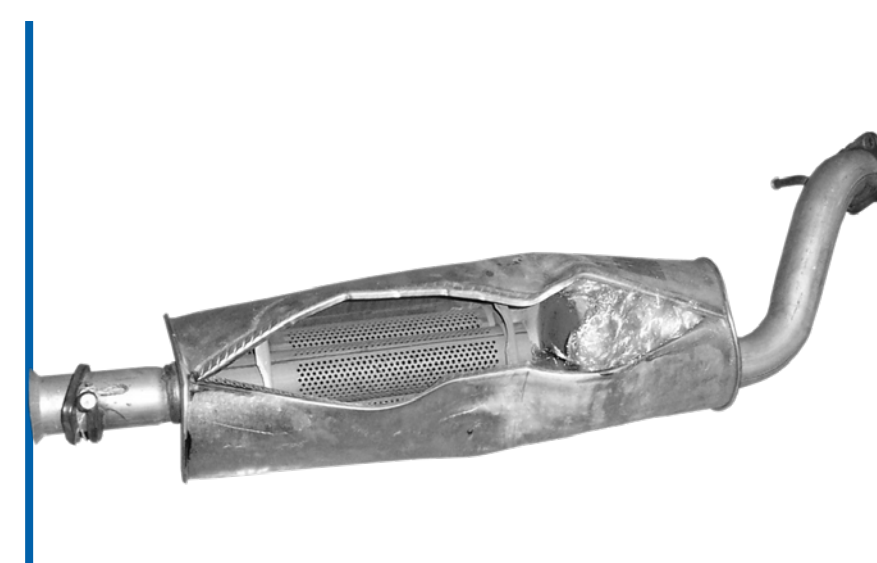
LE SILENCIEUX A EXPLOSÉ DU À LA CONDENSATION DE CARBURANT IMBRÛLÉ À L'INTÉRIEUR DE CELUI-CI.
