RESOLUCIÓN DE PROBLEMAS ÁRBOL DE LEVAS

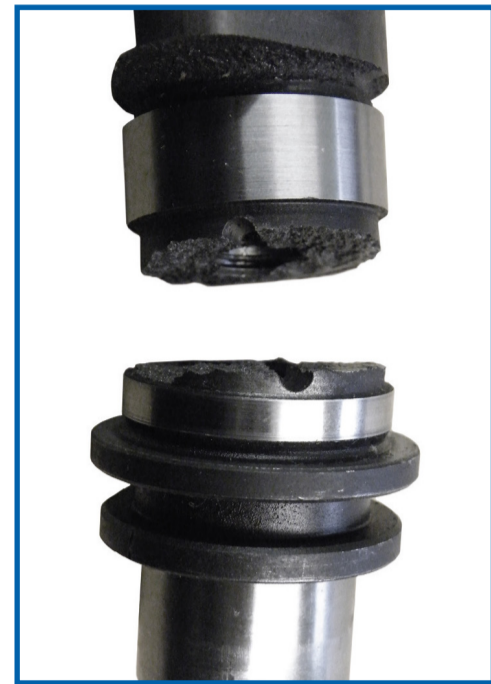
Árbol de levas roto

Apariencia: Rotura del árbol de levas entre los lóbulos de la leva o a través de ellos.
Causas: Carcasa del árbol de levas o culata deformada. Una secuencia incorrecta del par y el mal manejo también pueden causar una rotura similar.
Solución: Enderezar o cambiar el soporte del árbol de levas / culata, utilizar la secuencia de par correcta de los pernos y montarlo con cuidado. Enjuaga bien el sistema de lubricación, cambia la leva y los empujadores, aplica un lubricante de presión extrema y cambia el aceite y el filtro de aceite.

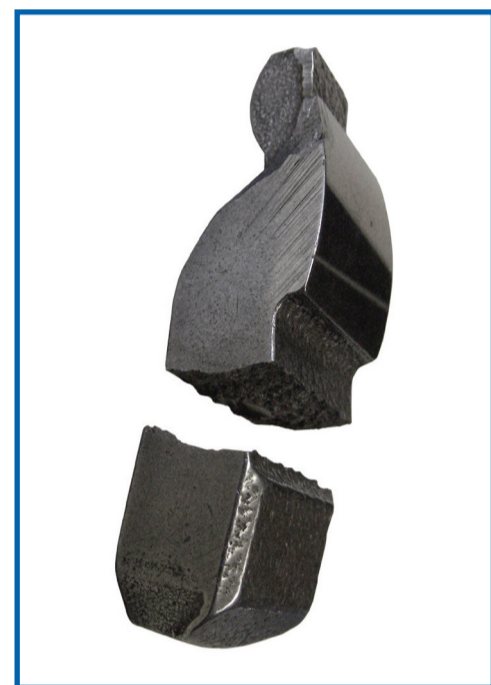
Rotura del empujador

Causas: Sobrecarga mecánica resultante de:
1 Válvula que se pega o se agarrota, dando como resultado que el empujador se rompa debido a la presión del lóbulo de leva.
2 Contacto del pistón con la válvula debido a:
a Resorte de válvula débil
b Sobreextensión del empujador hidráulico
c Montaje incorrecto de la tapa de la punta de la válvula
d Rotura de la correa de distribución
e O motor sometido a un exceso de revoluciones.
3 Distribución incorrecta de la válvula.

Solución: Investigar y rectificar la causa de sobrecarga mecánica. Enjuaga bien el sistema de lubricación, cambia todos los componentes dañados, aplica un lubricante de presión extrema a la leva y los empujadores y cambia el aceite y el filtro de aceite.

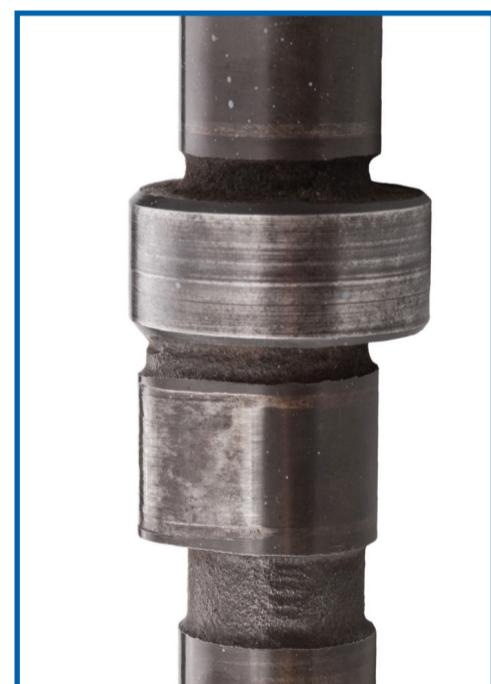
Desgaste excesivo del lóbulo de leva

Apariencia: Desgaste grave del lóbulo de leva.
Causas: Agotamiento o contaminación del aceite, holgura del empujador demasiado ajustada, presión excesiva del resorte de la válvula.
Solución: Aplica completamente el sistema de lubricación, instala un nuevo árbol de levas y empujadores. Ajusta los empujadores a las holguras correctas, aplica un lubricante de presión extrema y cambia el aceite y el filtro de aceite.

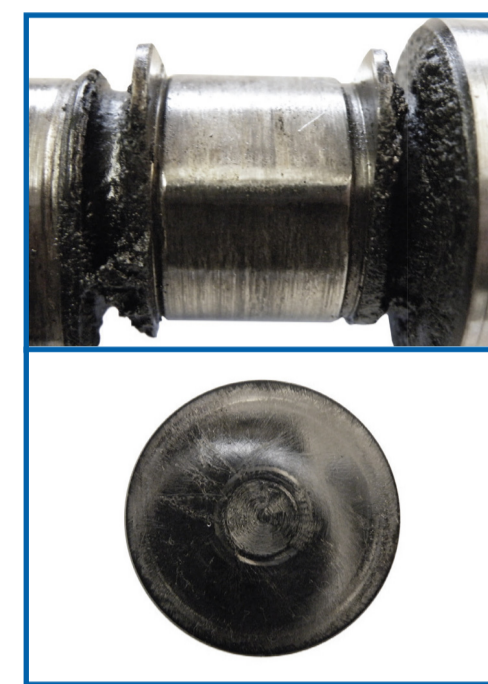
Lóbulo de la leva y desgaste del empujador

Apariencia: Desgaste prematuro de uno o más lóbulos de leva y empujadores. La superficie de contacto del empujador estará cóncava con bordes desconchados.
Causas: Geometría de la superficie de contacto del lóbulo de leva y del empujador no compatible. A menudo, causada por la instalación de un nuevo árbol de levas con empujadores antiguos o viceversa. También puede deberse al agotamiento de lubricante por obstrucción o restricción en el suministro de aceite.
Solución: Enjuaga bien el sistema de lubricación, cambia la leva y los empujadores, aplica un lubricante de presión extrema y cambia el aceite y el filtro de aceite. No mezcles componentes antiguos y nuevos.

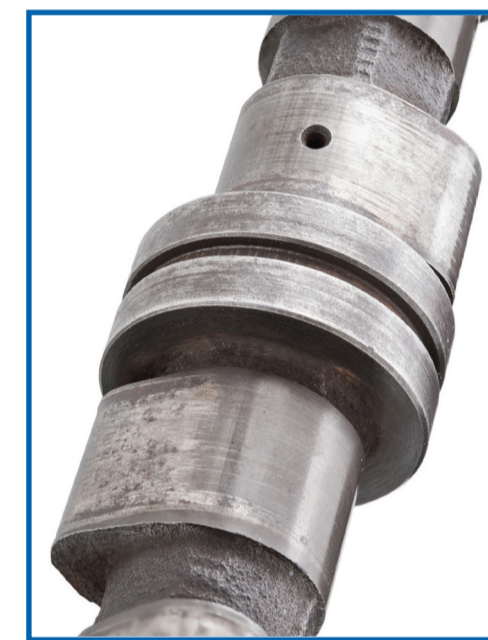
Rodamientos "rayados"

Apariencia: Rayas importantes en los rodamientos del árbol de levas.
Causas: Agotamiento o contaminación del aceite, es decir, presencia de partículas extrañas en el aceite.
Solución: Enjuaga bien el sistema de lubricación, cambia la leva y los empujadores, aplica un lubricante de presión extrema y cambia el aceite y el filtro de aceite.

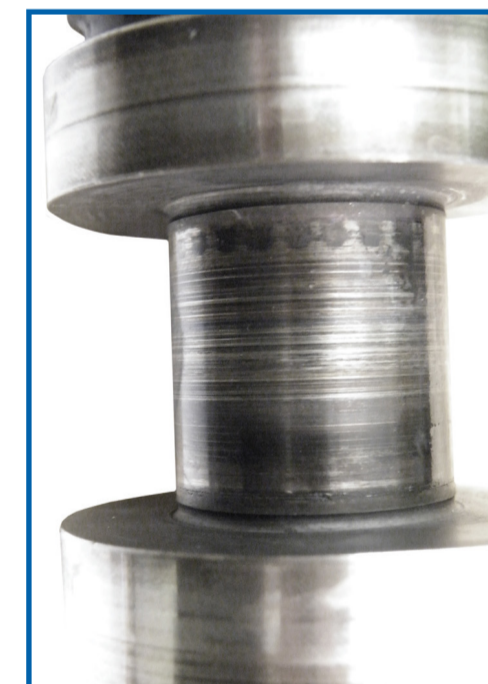
Árbol de levas sobrecalentado

Apariencia: Los lóbulos de leva, los rodamientos y los empujadores presentan una decoloración «azul».
Causas: Motor sobrecalentado posiblemente debido a un fallo de refrigeración.
Solución: Investigar y rectificar la causa del sobrecalentamiento. Enjuaga bien el sistema de lubricación, cambia la leva y los empujadores, aplica un lubricante de presión extrema y cambia el aceite y el filtro de aceite.

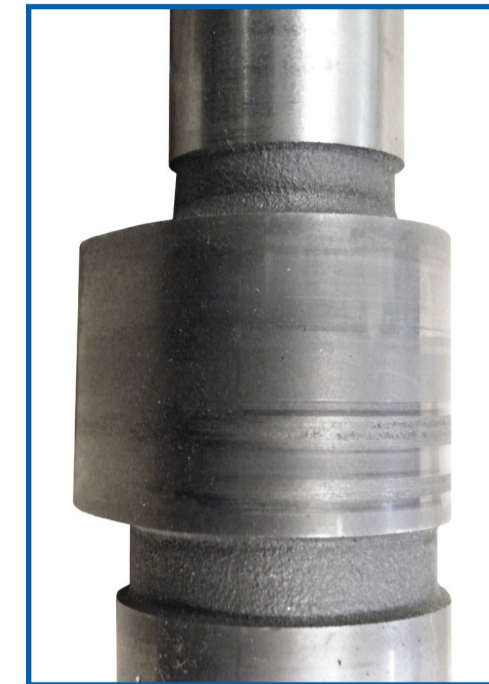
Marcas de contacto del círculo base

Apariencia: Marcas de contacto en el círculo base de los lóbulos de leva, sesgadas por un lado.
Causas: Resortes de retención o empujador hidráulico desgastado.
Solución: Cambia la leva y los empujadores si las marcas son profundas; de lo contrario, ajusta los taqués para corregir la holgura. Enjuaga a fondo el sistema de lubricación y cambia el aceite y el filtro.

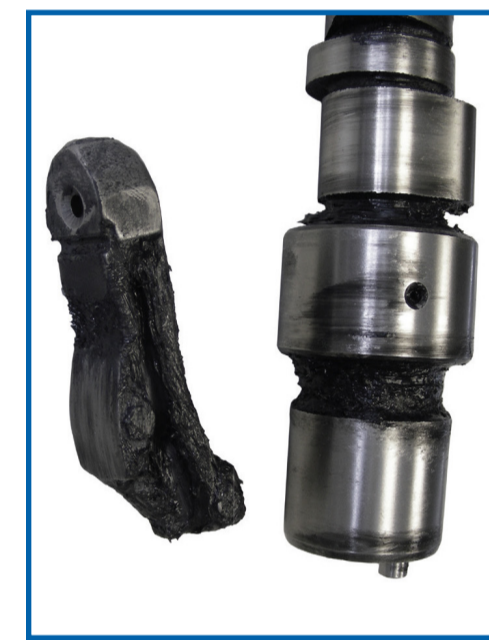
Depósitos de aceite carbonizados

Apariencia: Acumulación de aceite carbonizado en la leva y los empujadores.
Causas: Temperaturas de funcionamiento excesivas resultantes de unas condiciones de lubricación marginales debidas al uso de aceite lubricante sucio o bloqueos/restricciones en las galerías de alimentación del aceite.
Solución: Limpia completamente el sistema de lubricación y asegúrate de que todas las galerías y empujadores hidráulicos (si están instalados) estén libres de obstrucciones y residuos. Instala el nuevo árbol de levas y los empujadores, aplica un lubricante de presión extrema y cambia el aceite y el filtro de aceite.

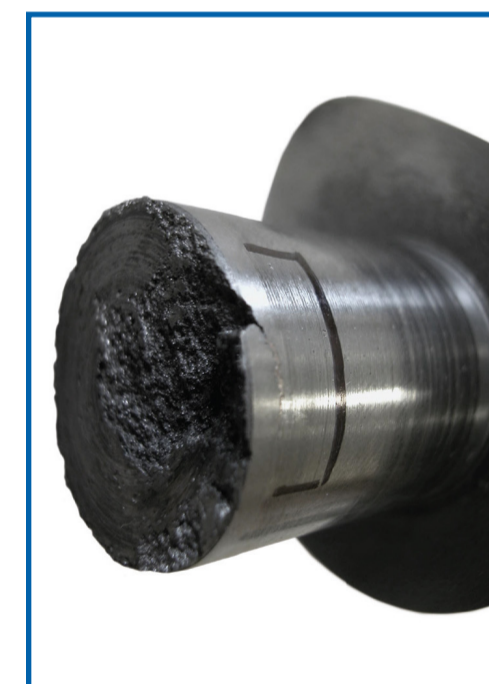
Daño físico al árbol de levas y los empujadores

Apariencia: Lóbulos de leva, rodamientos y empujadores "desconchados".
Causas: Excesiva flotación axial debido a:
a Arandela de empuje desgastada
b Distribuidor suelto
c Accionamiento del distribuidor desgastado
d O engranajes de distribución desalineados
Solución: Investigar y rectificar la causa del daño. Enjuaga bien el sistema de lubricación, cambia la leva y los empujadores, aplica un lubricante de presión extrema y cambia el aceite y el filtro de aceite.
