PRUEBA DEL ANALIZADOR DE 4 GASES: VALORES CORRECTOS PARA VEHÍCULOS EQUIPADOS CON CATALIZADOR

MAL FUNCIONAMIENTO DEL CATALIZADOR POR DESGASTE NORMAL DE LA UNIDAD

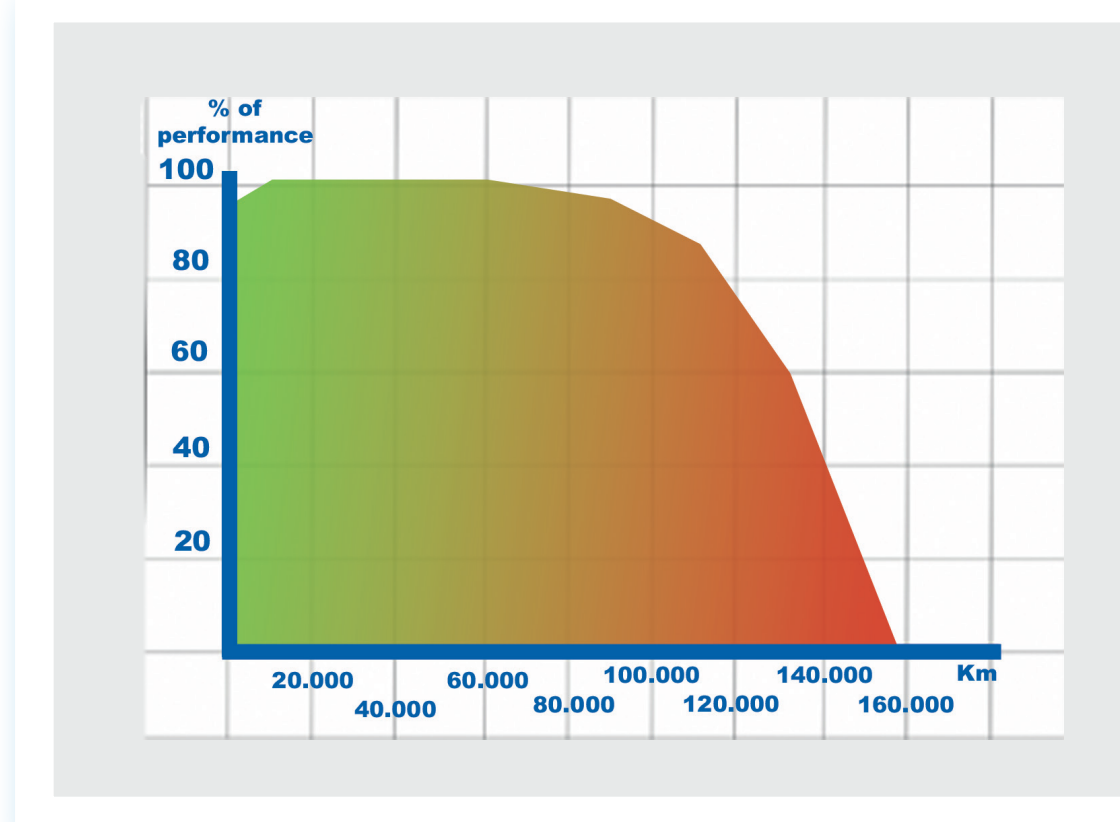
- A lo largo de la vida útil del vehículo se va depositando en la superficie de los metales preciosos una fina capa de residuos de combustión mermando la capacidad del catalizador de convertir los gases nocivos en gases inocuos antes de ser liberados a la atmósfera. Cuando esto sucede, el catalizador deber ser sustituido.

- Se estima que un catalizador tiene una vida útil de entre 100.000 y 140.000 km. La duración del catalizador dependerá de varios factores como la calidad del combustible, el estilo de conducción, la frecuencia y calidad del mantenimiento del vehículo, etc.

- Para determinar en qué condiciones está funcionando el catalizador y todos los elementos asociados al sistema de escape, Walker® recomienda revisar el sistema de escape cada 20.000 km ó una vez al año.

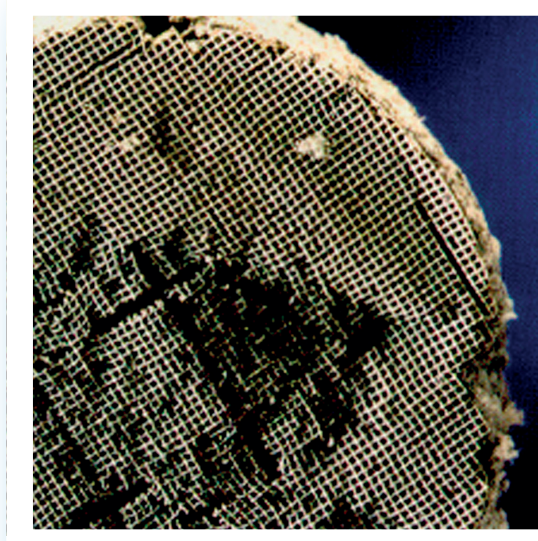
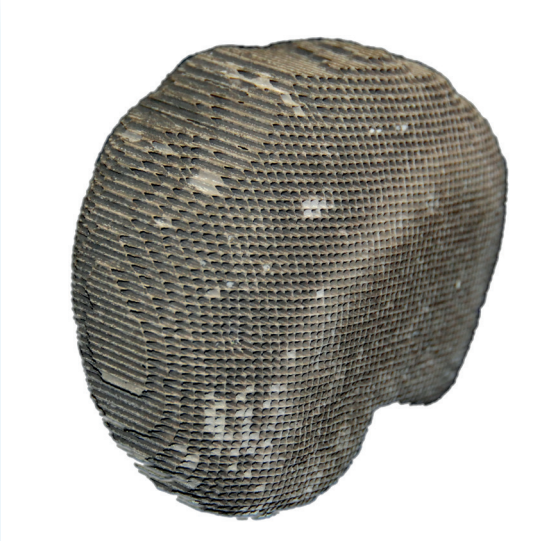
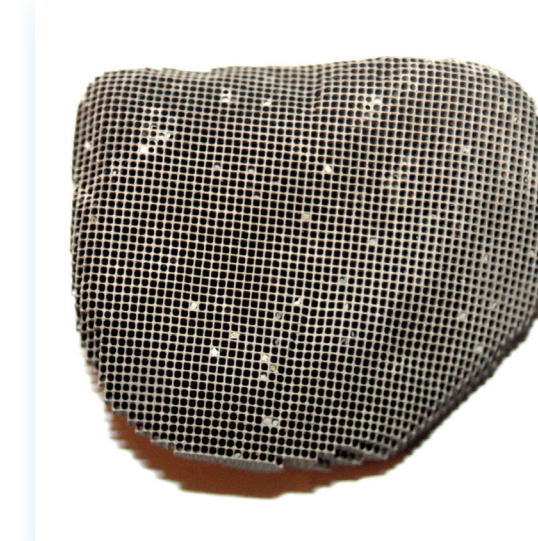
MONOLITO DAÑADO DEBIDO A UN NIVEL INADECUADO DE CONTRAPRESIÓN EN EL SISTEMA DE ESCAPE

El uso de piezas no homologadas y/o la presencia de grietas en el catalizador o sistema de escape puede producir variaciones en la contrapresión del sistema, provocando una fuga continua de combustible sin quemar (HC) que reducirá la vida útil del catalizador. Esta situación genera pequeñas fusiones en la superficie del monolito con el riesgo de desprendimiento del monolito de su ubicación dentro del catalizador. Al estar suelto el monolito, éste acaba rompiéndose al chocar con las paredes metálicas que lo rodean y adopta una forma irregular que se puede ver al abrir un catalizador que hace ruido.

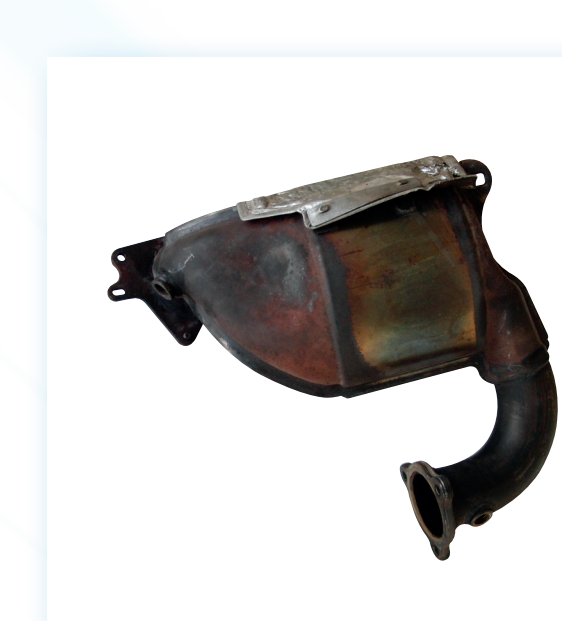
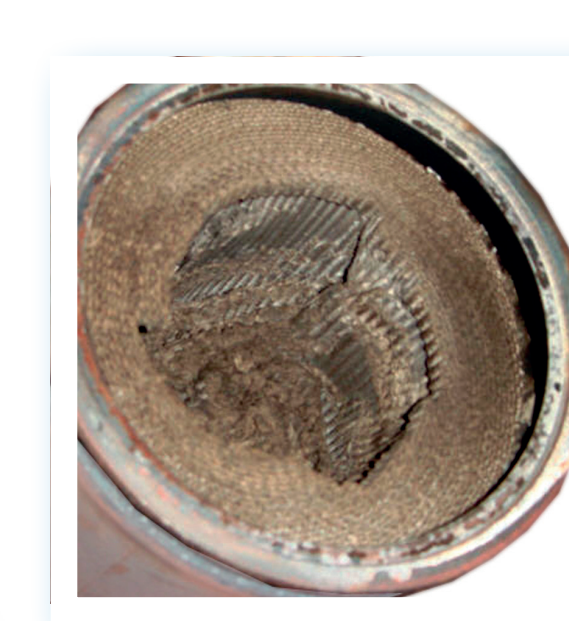
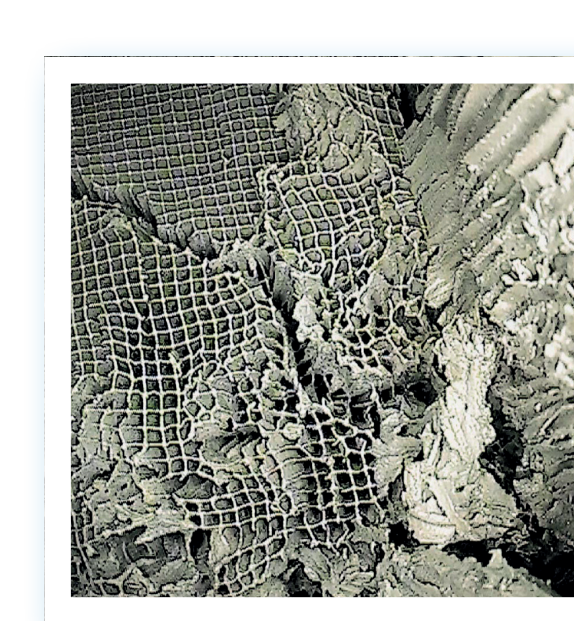
FUSIÓN DEL MONOLITO DEBIDO A LA PRESENCIA DE COMBUSTIBLE SIN QUEMAR (HC) DENTRO DEL CATALIZADOR

Cuando grandes cantidades de hidrocarburos sin quemar (HC) salen de la cámara de combustión junto a los gases de escape y entran en contacto con la superficie del monolito, que trabaja habitualmente a una temperatura superior a 450°C, el combustible se enciende y aumenta la temperatura a 1850°C. Esta situación causa una rápida y continua fusión del monolito que normalmente destruye el catalizador por completo. Estos fallos ocurren generalmente por problemas en el encendido o sistema de alimentación (mezcla incorrecta de aire/combustible en los cilindros).

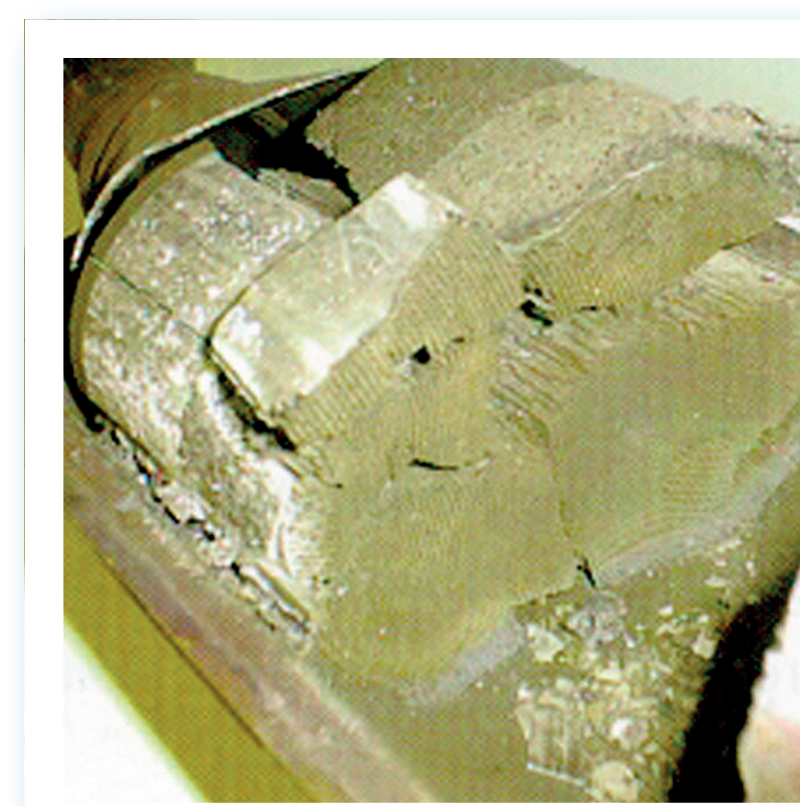
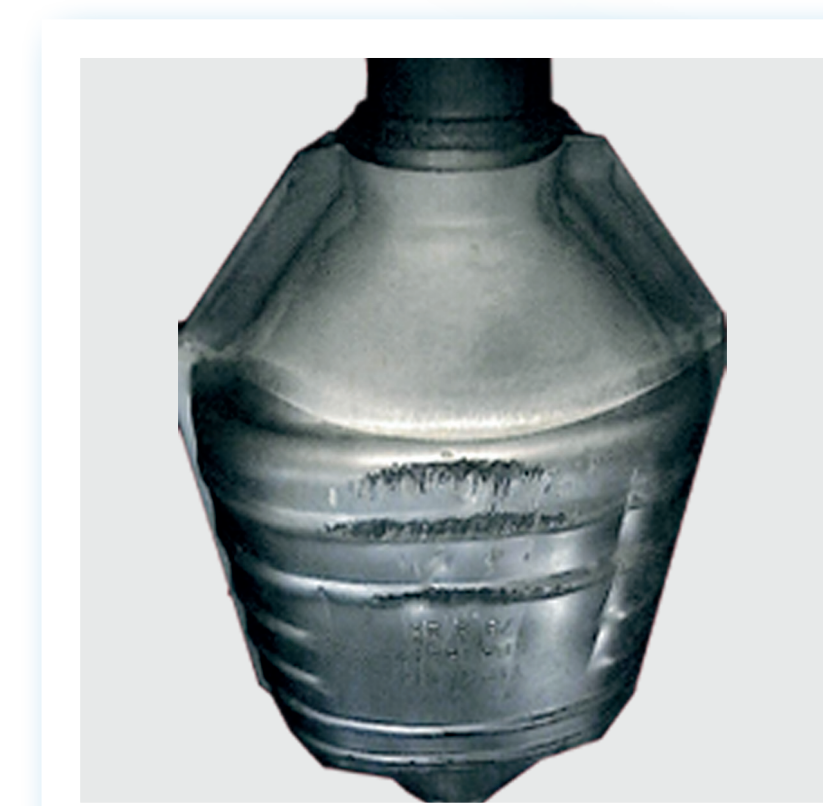
MONOLITO FRACTURADO DEBIDO A IMPACTOS EXTERNOS Ó HENDIDURAS DE MÁS DE 1MM DE PROFUNDIDAD EN LA CARCASA

Cualquier impacto capaz de producir una hendidura ó arañazo de 1mm de profundidad en la carcasa del catalizador tiene suficiente energía como para fracturar el monolito cerámico en el interior, inhabilitándolo y posiblemente causando daños importantes al motor y al resto de los componentes del sistema de escape (filtro de partículas diésel, catalizador de reducción selectiva, otros silenciadores, etc.) por el aumento súbito de contrapresión en el sistema.

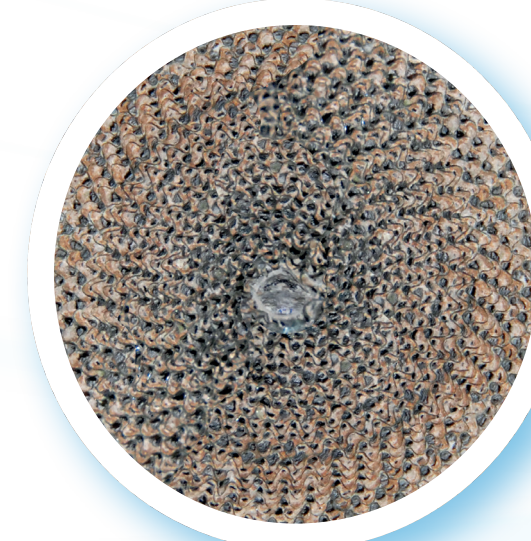
MONOLITO DAÑADO POR ENVENAMAMIENTO QUÍMICO

Monolitos obstruidos por depósitos de fósforos. Es el resultado de fallos que llevan al motor a quemar más de 1 litro de aceite por 1.000 km (ej. desgaste de las anillas de los pistones).

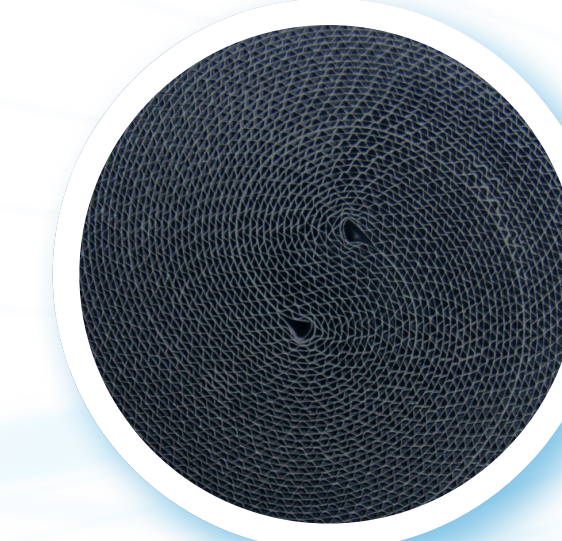
Contaminación química del monolito por el uso de plomo, generalmente proveniente de gasolina con plomo o aditivos antidetonantes no aptos para vehículos con catalizador.

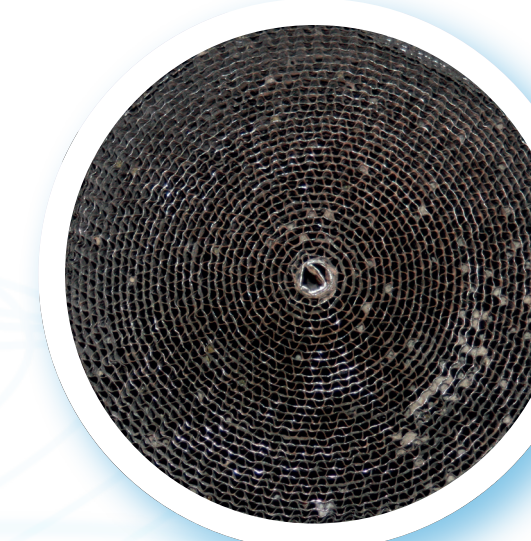
Monolito obstruido parcialmente por una mezcla rica de aire/combustible. Este fallo se debe principalmente a filtros de aire sucios, problemas con el sistema de alimentación y fugas de aire localizadas antes de los sensores lambda.
