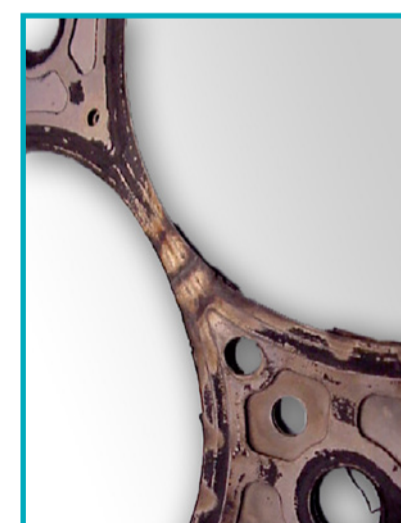
Surchauffe

Symptôme : Matériaux du joint durs et carbonisés. Fissures superficielles visibles. Anneaux de feux décolorés.
Cause : La surchauffe entraîne le durcissement des matériaux du joint et une dégradation éventuelle de ceux-ci. Cela réduit l'efficacité de l'étanchéité du joint.
Solution : Maintenir les systèmes de refroidissement en bon état. Immédiatement réparer les fuites. Remplacer le joint de culasse en cas de surchauffe grave du moteur. Une réparation planifiée est préférable à une rupture imprévue ou le remplacement des composants endommagés du cylindre. S'assurer que tous les gicleurs de refroidissement de la tête du piston fonctionnent correctement.

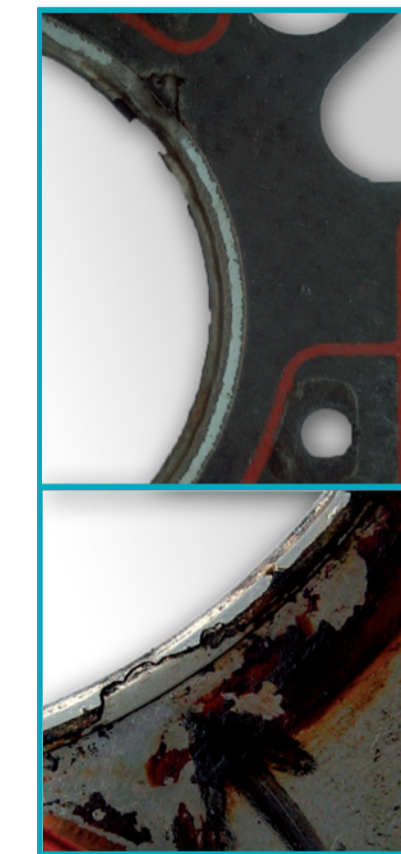
Combustion anormale

Symptôme : Le matériau du joint est brûlé, souvent entre des cylindres, ou à un endroit où se produit une détonation ou un pré-allumage. Les décolorations sont indicatives de températures élevées autour des anneaux de feux et les fuites des gaz de combustion sont visibles.

Cause : La détonation et le pré-allumage augmentent les températures de surface localisées dans la chambre de combustion et endommagent le joint en brûlant le matériau du joint. De plus, les pressions excessives des cylindres génèrent contrecarrent la force de serrage, ce qui entraîne une rupture par fatigue des anneaux de feux du joint.

Solution : Veiller au bon état du système d'allumage. S'assurer que les bougies d'allumage ont à la fois le bon indice thermique et l'écartement des électrodes approprié. Utiliser l'indice d'octane spécifié pour le moteur et vérifier le taux de compression si des opérations majeures d'usinage du moteur ont été effectuées.

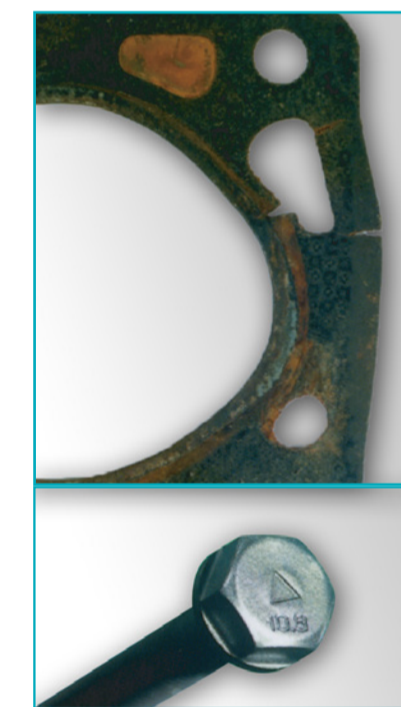
Pas de resserrage

Symptôme : Déplacement du joint et fissuration des anneaux de feux à cause de la force de serrage insuffisante. Des fuites se produisent après quelques milliers de kilomètres.

Cause : Selon le type de matériau et la construction, certains joints de culasse se tassent légèrement lorsqu'ils sont exposés à la chaleur et aux vibrations. Si les vis de culasse ne sont pas resserrées après une période initiale de fonctionnement du moteur, la force de serrage est réduite et une fuite se produit.

Solution : Toujours suivre les instructions du fabricant concernant le resserrage des vis de culasse après un kilométrage spécifié. Si le moteur doit passer hors de votre contrôle, étiqueter clairement qu'un resserrage est nécessaire.

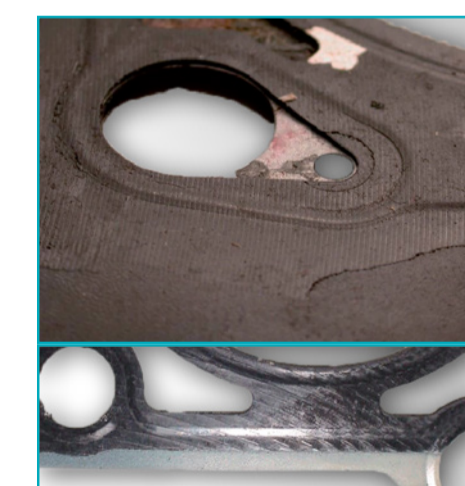
État de surface

Recommandations : Pour assurer une étanchéité efficace entre le joint de culasse et la surface du joint, il faut tenir compte de l'état de surface de la culasse. Un état de surface trop fin peut permettre le mouvement du joint, ce qui entraîne une rupture. Un état de surface trop rugueux empêche une bonne étanchéité de surface entre les surfaces du joint et du moteur, permettant le suintement. Le tableau ci-dessous donne les exigences approximatives d'état de surface en nanomètres à partir des différents types de joints disponibles. Ce sont des lignes directrices générales, mais elles doivent être utilisées lorsque des spécifications alternatives d'origine ne sont pas disponibles.
