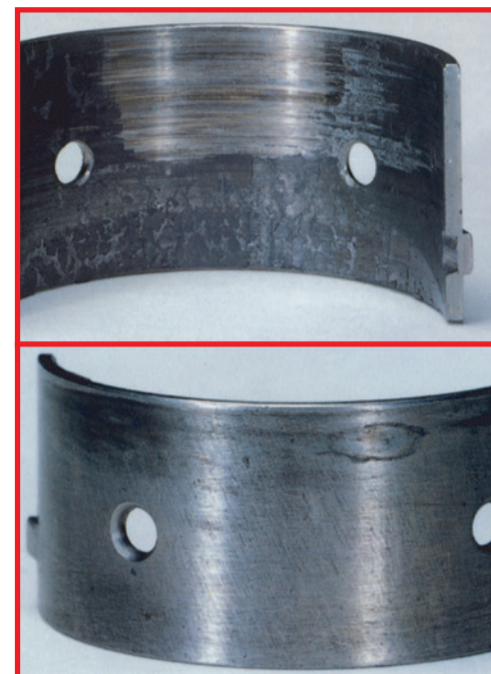
Aangekoekte deeltjes

Symptoom: Plaatselijke aantasting van het lageroppervlak. De achterkant van het lager vertoont krassen of inkepingen achter het beschadigde gebied.
Oorzaak: Vreemde deeltjes aangekoekt tussen de achterkant van een lager en de behuizing.
Gevolg: Dit veroorzaakt lagervorming, plaatselijk hoge drukken en afbraak van de smeeroliefilm met daardoor voortvloeiende schade.
Oplossing: Inspecteer het lagerhuis en de as op beschadiging. Indien noodzakelijk repareren of vervangen. Zorg ervoor dat u schoon werkt bij het monteren van nieuwe lagers.

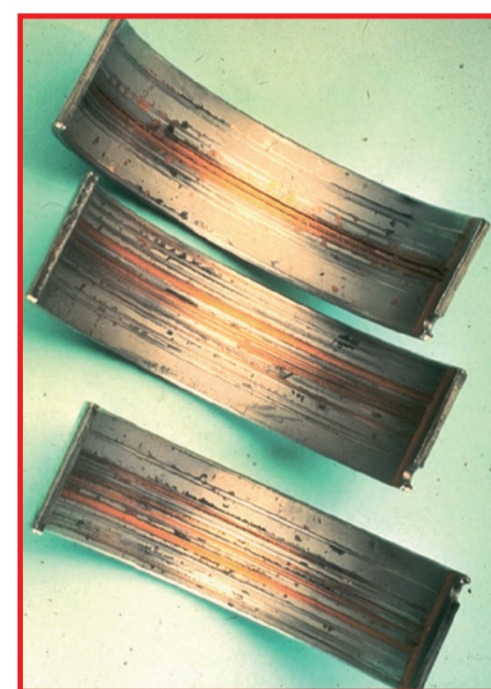
Groefvorming door schadelijke deeltjes

Symptoom: Plaatselijk diepe groeven in het voeringoppervlak.
Oorzaak: Losse vreemde deeltjes van de giet- of slijpprocessen passeerden het lager zonder ingesloten te worden. Oliefilter geblokkeerd.
Oplossing: Zorg voor onberispelijke netheid van componenten, gereedschappen en handen tijdens het werken aan een motor. Spoel de motor met schone olie met gebruikmaking van een externe oliepomp na het beëindigen van de montagewerkzaamheden en voorafgaand aan het starten van de motor. Vervang het oliefilter volgens de specificaties van de fabrikant.

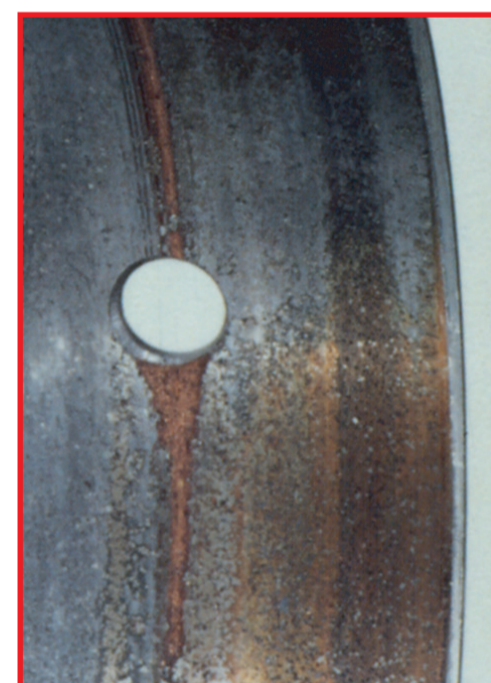
Erosie door verontreinigingen

Symptoom: Voortijdige lagerslijtage. De inwendige oppervlakken kunnen bekrast zijn en/of ingebed vuil bevatten. Erosie kan ook zichtbaar zijn naast een oliegroef of -opening.
Oorzaak: Smeerolie verontreinigd met schurende stoffen.
Oplossing: De motor grondig reinigen, inclusief het smeersysteem. Dit type schade kan van invloed zijn op alle bewegende motoronderdelen, die moeten worden geïnspecteerd en gerepareerd of vervangen waar nodig. Zorg ervoor dat de lucht- en oliefiltersystemen correct werken en dat alle aansluitingen, leidingen en oliekanalen in goede staat zijn en geen lekken vertonen. Besteed extra aandacht aan schoon werken bij het opnieuw monteren van de motor. Gebruik schone, verse motorolie.

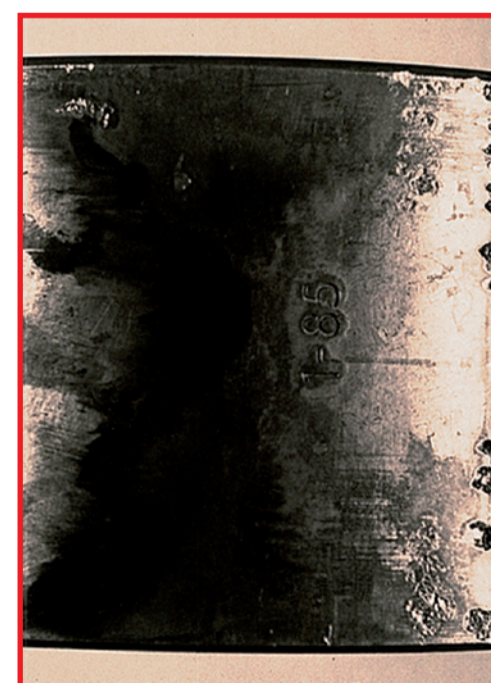
Invretende corrosie op stalen achterkant

Symptoom: Invretsporen op stalen achterkant van lagerschaal, vaak gelegen dicht bij de scheidingslijnen van de schaal.
Oorzaak: Microbeweging van lagerschaal ten opzichte van het boringsoppervlak van de behuizing vanwege het verlies van de juiste perspassing. Lagerbouten niet correct aangehaald. Vreemde deeltjes op scheidingsvlakken van de behuizing. Herhaald of voortdurend te hoog toerental. Gebruik van lagerschalen met onjuiste spreiding.
Oplossing: Lagerbouten correct aanhalen. Binnendiameter van boring in het huis controleren. Controleren of de scheidingsvlakken van de behuizing schoon zijn. Motor niet met te hoge toeren laten werken. Olie ververset en oliefilter vervangen.

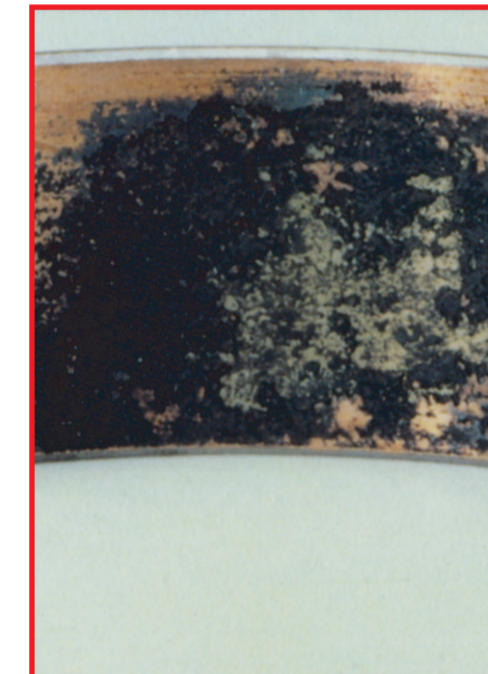
Corrosie aan lagervoering

Symptoom: Corrosie van het lagermateriaal. Het oppervlak ziet er versleten en verkleurd uit en heeft een poreus uiterlijk.
Oorzaak: Motor is gebruikt met gedegradeerde of vervuilde olie die verzuurd is. Dit bevordert eerst slijtage van de lagerbeschermende bovenplaat en vervolgens corrosie van het lagermateriaal vanwege het overschreden olieversingsinterval.
Oplossing: De motor grondig reinigen, vooral het smeersysteem. Inspecteer alle lagers en busen en vervang de componenten die beschadigd kunnen zijn. Gebruik schone, verse motorolie.

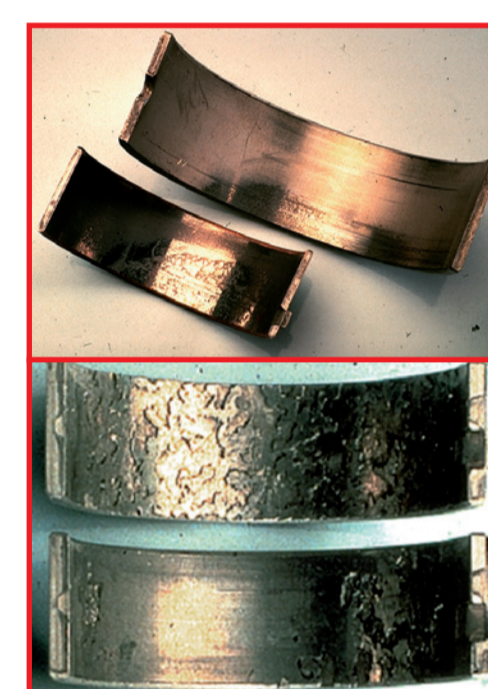
Vermoeidheid van bovenplaat

Symptoom: Aantasting van het voeringmateriaal, met 'schorskever'-patroon in het gedeelte van het lager dat het zwaarst belast wordt.
Oorzaak: Overbelasting van het lagermateriaal als gevolg van: Montage van ongeschikte lagers. Randbelasting van lager als gevolg van schachtvervorming of schachtgeometrie niet perfect. Onregelmatige verbranding. Motorafstelling.
Oplossing: Het juiste lagertype monteren. Axiale vorm van tap controleren. Geometrie en uitlijning van behuizingsboring controleren. Gebruiksomstandigheden controleren.

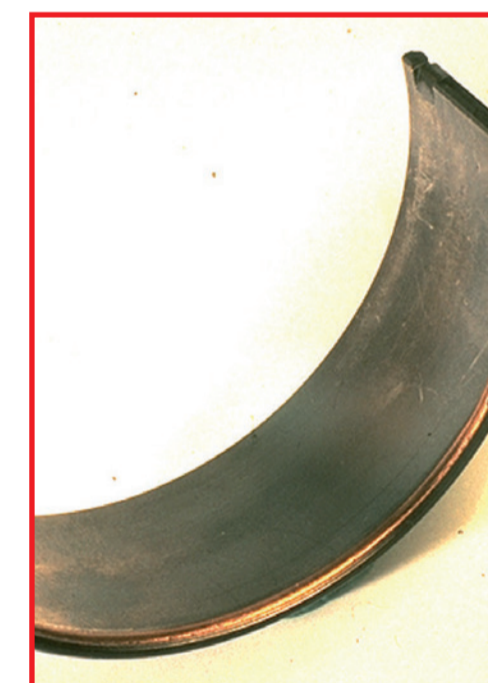
Omlijsting rand

Symptoom: Inwendige oppervlak van lager komt in aanraking met taprand aan een of beide zijden van de lagerschaal. Voeringsmateriaal is afgesleten langs de omtrek aan de lagerrand(en).
Oorzaak: Lagerschaal is te breed. Inwendige afschuiving van de lagerschaal is te gering. Tap is niet goed geslepen; rand(en) te groot. Speling van druklager is te groot. Onjuiste uitlijning van druklager.
Oplossing: Controleer het type lagerschaal, de lagerbreedte en de grootte van de afschuiving. Controleer de vorm van tapranden. Controleer de axiale speling van de krukas.

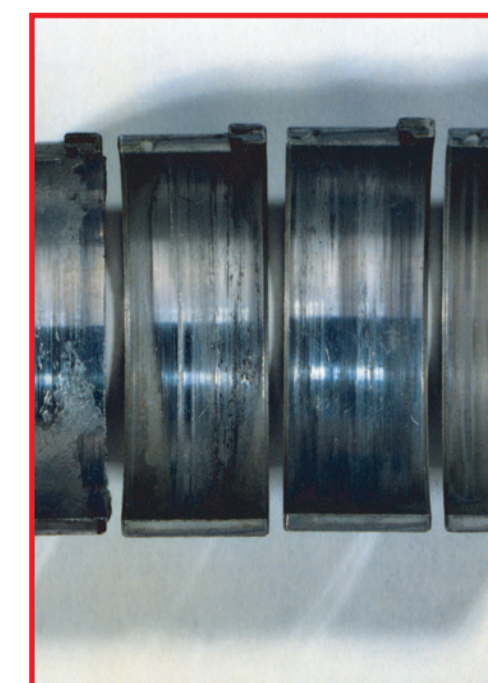
Onvoldoende smering

Symptoom: Verdwijnen of smelten van het lageroppervlak dat zich kan ontwikkelen tot vermoeidheid en vernietiging van het lagermateriaal.
Oorzaak: Verstoring van de oliefilm tussen een lager en zijn tap. Dit resulteert in langdurig metaal-op-metaal-contact met als gevolg wrijving en hoge temperaturen die het lagermateriaal doen smelten. Intermitterende werking of uitvallen van de olietoevoer, onjuiste uitlijning tussen behuizing en tap. Vervormde of misvormde behuizing of tap kunnen allemaal oliefilmverstoringen veroorzaken.
Oplossing: Controleren of het smeersysteem schoon is en correct werkt. Tappen en behuizing inspecteren op grootte, vorm en uitlijning. Wanneer vereist corrigeren, nieuwe lagers monteren.

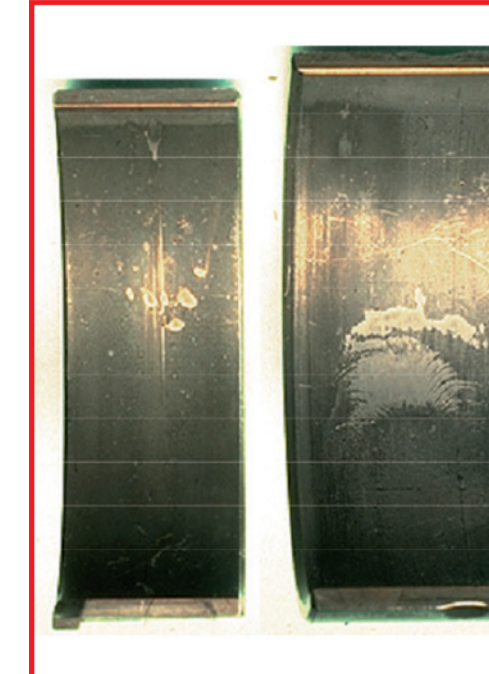
Erosie van bovenplaat door cavitatie

Symptoom: Bovenplaatmateriaal is plaatselijk losgekomen van het glijvlak. Slechte plekken liggen symmetrisch of centrisch in het glijvlak van het lager of achter het uiteinde van een oliegroef.
Oorzaak: Water of koelvloeistof in de motorolie. Buitensporige oliestroomsnelheid. Verbranding met pingelen. Onjuiste of te grote lagerspeling. Lucht in de olie.
Oplossing: Watergehalte in de motorolie controleren. Zorg voor een juiste lagerspeling en oliestroom. Controleer operationele ontstekings- en motorcondities.

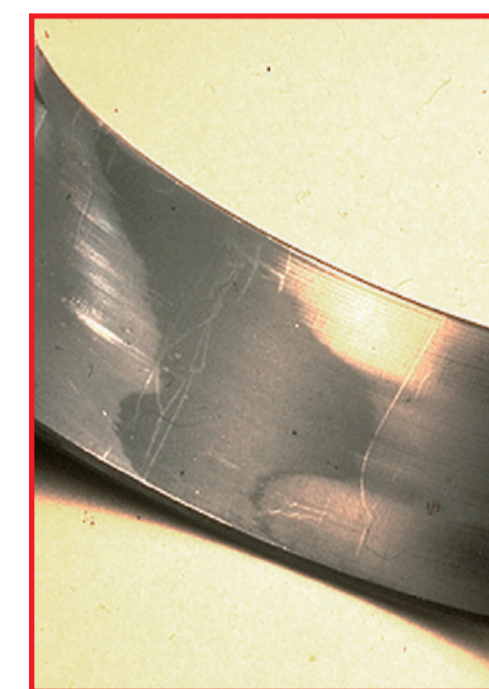
Slechte uitlijning

Symptoom: Bovenplaatlijtage alleen rond de kroon van de lagerschalen naar de randzones toe. Slijtagezones worden in omtreksrichting naar elkaar toe verschoven.
Oorzaak: Hartlijnen van lager en tap lopen niet evenwijdig.
Oplossing: Drijfslag: Controleer de boring van de drijfslagvoet: de hartlijn van de behuizingboring moet exact loodrecht naar de stuwkrachtlakken van de drijfslag wijzen. Zorg ervoor dat beide stuwkrachtniveaus precies evenwijdig lopen.
Hoofdlager: Controleer de uitlijning van de boringen van de behuizing in de hoofdlagerlijn.

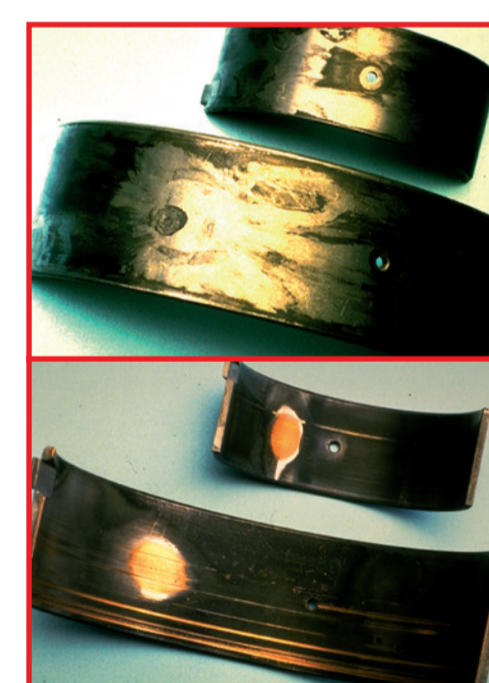
Plaatselijke bovenplaatlijtage door wegtrekken van tin op de stalen achterkant

Symptoom: Zware plaatselijke bovenplaatlijtage. Plaatselijk ophoping van tin op de stalen achterkant.
Oorzaak: Microbeweging van lagerschaal ten opzichte van het boringsoppervlak van de behuizing vanwege gebrekkige perspassing.
Oplossing: Binnendiameter van boring in het huis controleren. Controleren of de scheidingsvlakken van de behuizing schoon zijn. Lagerbouten correct aanhalen.
