DEFECTOS EN LAS GOMAS Y SOPORTES DE TUBERÍAS

DESGASTE DE LOS SOPORTES DE MOTOR Y DEFECTOS EN LA JUNTA DEL EJE DE TRANSMISIÓN FLEXIBLE

DEFECTOS EN LA CARCASA DEL SILENCIADOR

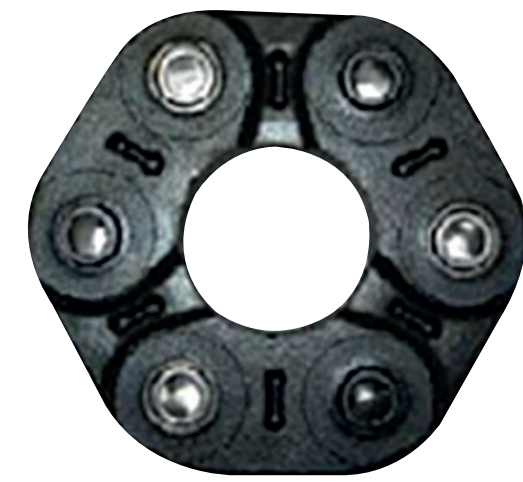
Soportes de motor ó juntas flexibles del eje propulsor rotos ó desgastados producen una fractura irregular que destruye el tubo unos centímetros después de la conexión con el silenciador.

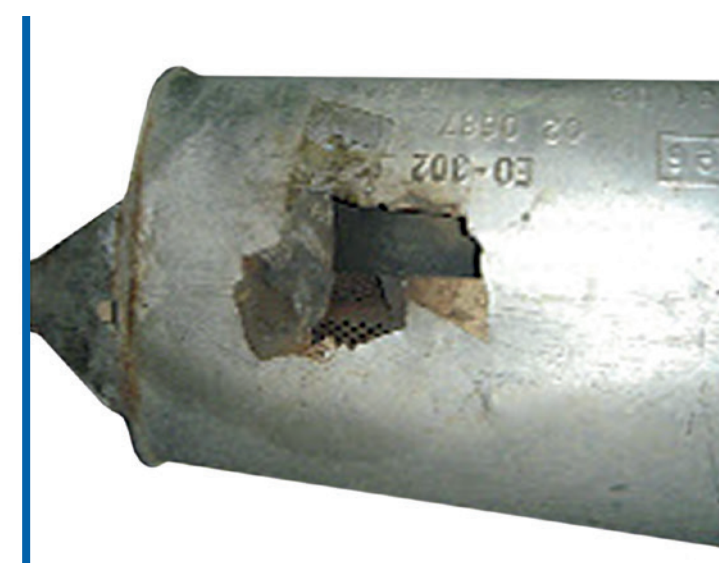
CARCASA DEL ESCAPE PERFORADA. ESTE FALLO ES COMÚN EN SILENCIADORES FABRICADOS CON UNA SOLA CAPA U HOJA DEBIDO A LA ACUMULACIÓN DE AGUA EN EL INTERIOR.
