DEFECTEN AAN UITLAATPIJP EN OPHANGRUBBERS

VERSLETEN MOTOROPHANG EN - AANDRIJFASRUBBERS

DEFECTEN AAN DE UITLAATDEMPER

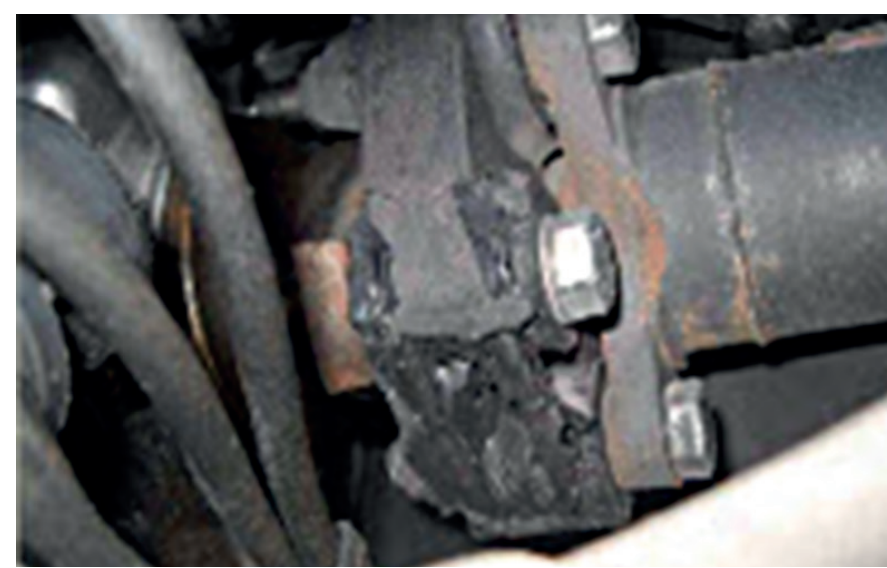
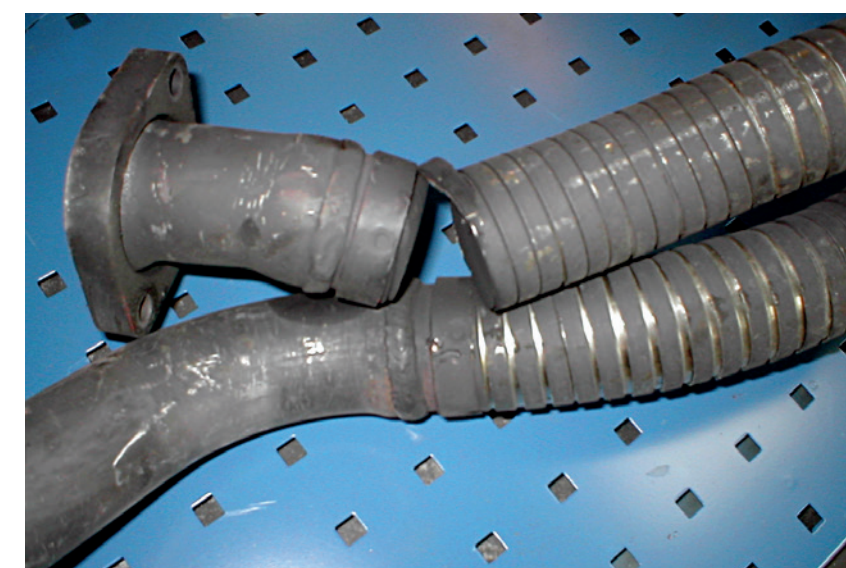
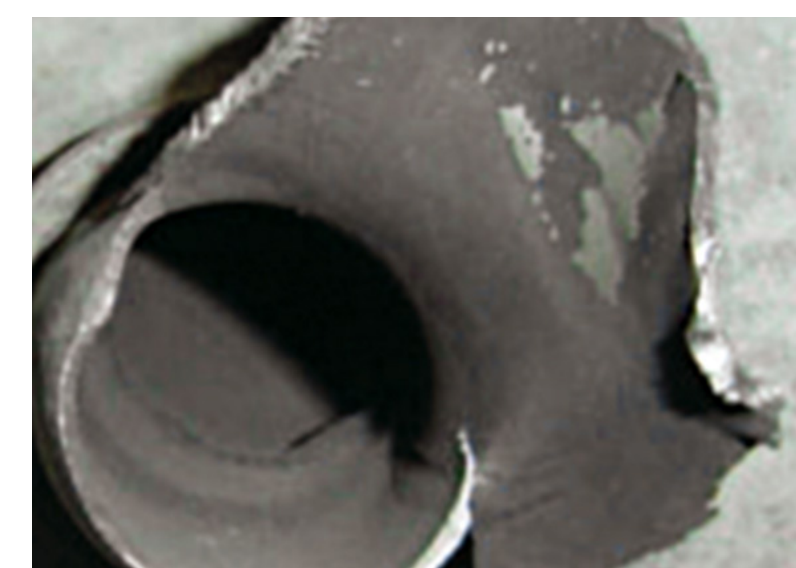
Een versleten of kapot aandrijfjasrubber of een versleten motorophangrubber veroorzaakt een breuk met een typisch onregelmatige vorm die de uitlaatpijp een paar centimeter achter de verbinding met de uitlaatdemper doet scheuren.

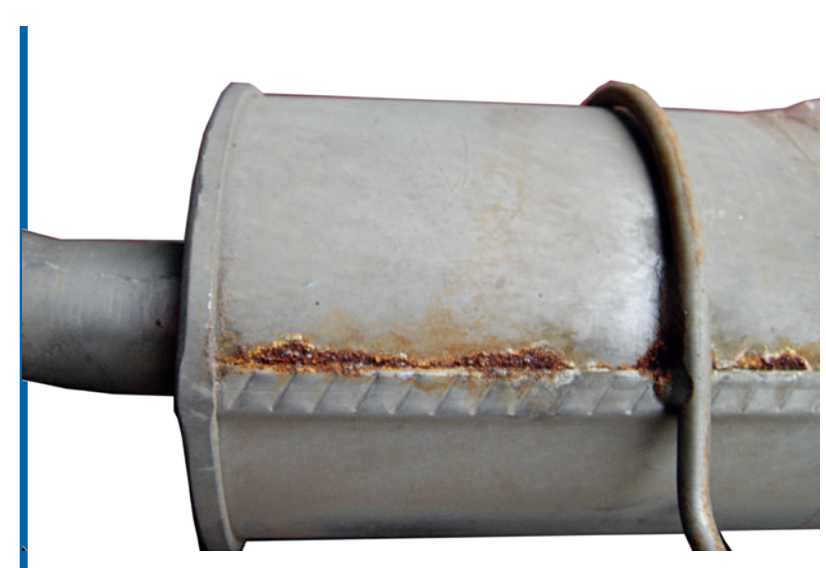
DE GEFELSDDE NAAD VAN DE DEMPER IS VERROEST: DIT WORDT PAS EEN PROBLEEM ALS HET EEN LUCHTLEK VEROOorzaakt.

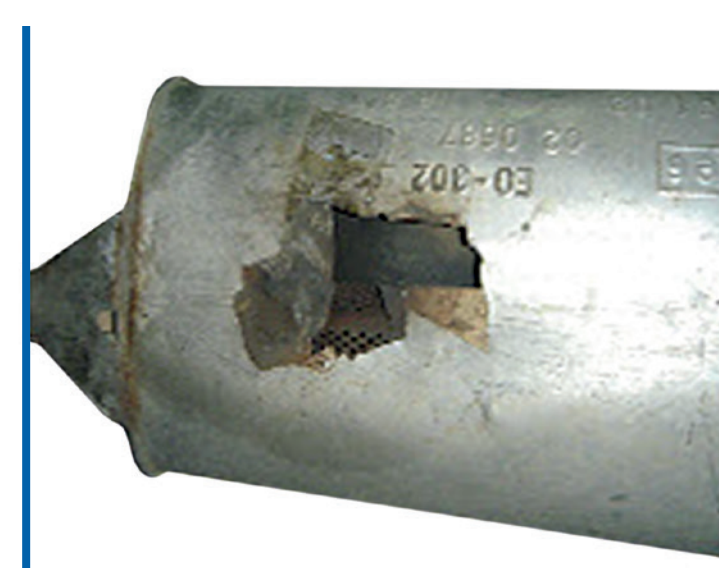
GEPERFOREERD UITLAATDEMPER: DEZE STORING KOMT VAAK VOOR BIJ "ENKELLAGIGE" UITLAATDEMPERS DOOR OPHOPING VAN WATER BINNENIN.

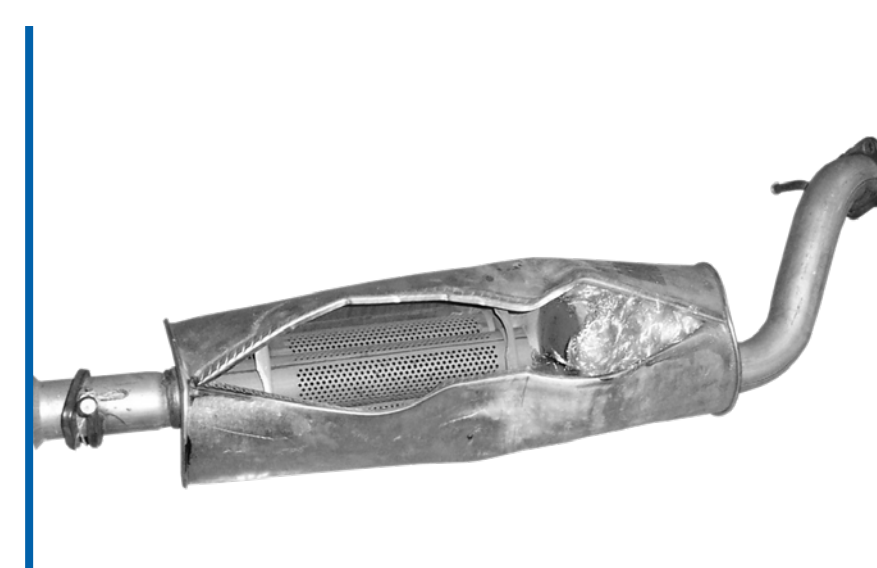
HET OMHULSEL VAN DE UITLAAT-DEMPER IS ONTPLOFT DOOR CONCENTRATIE VAN ONVERBRANDE BENZINE IN DE UITLAATDEMPER.

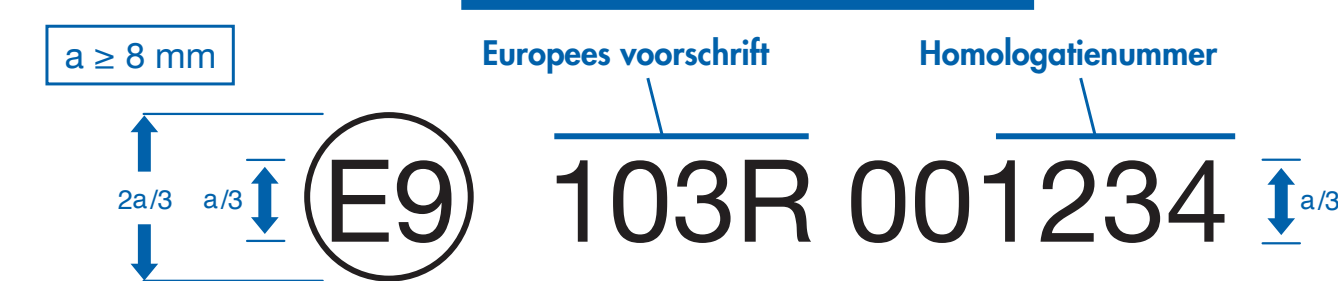
Europese homologatie (goedkeuringscode) voor katalysatoren

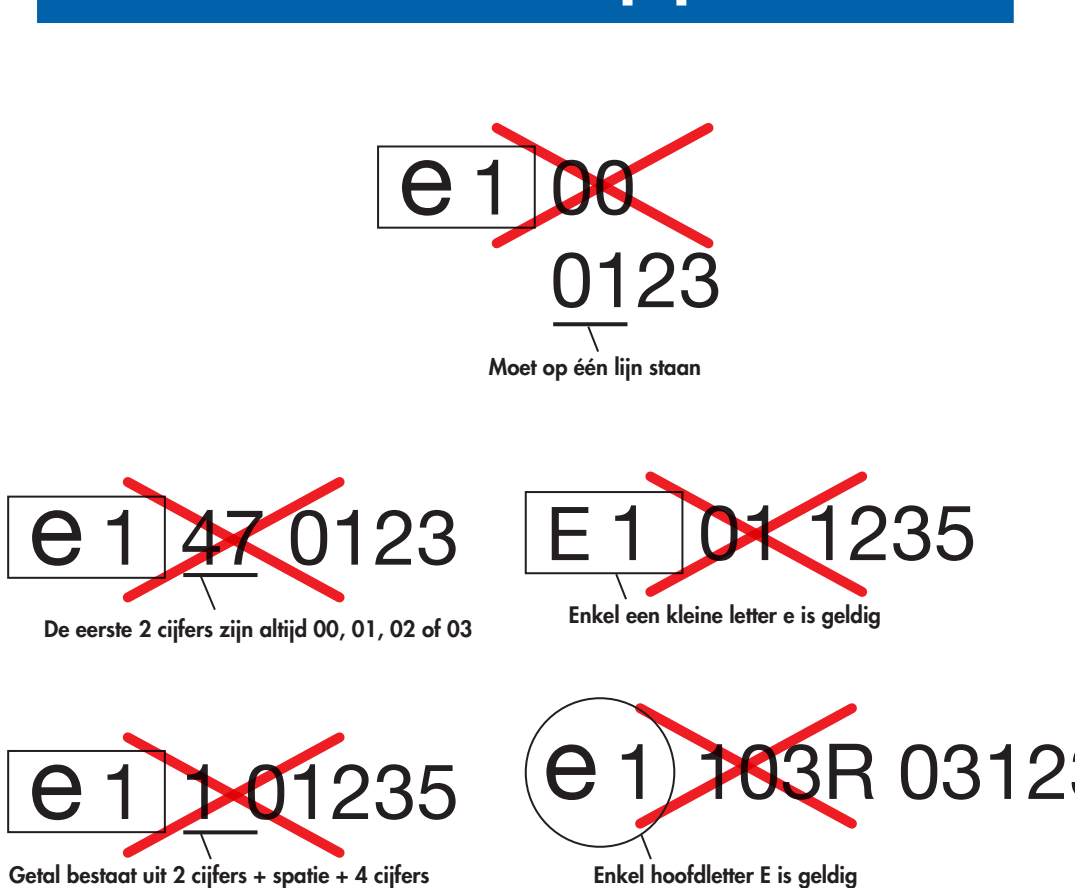
Voorbeelden van verkeerde codes op producten
