ERREUR DE MONTAGE

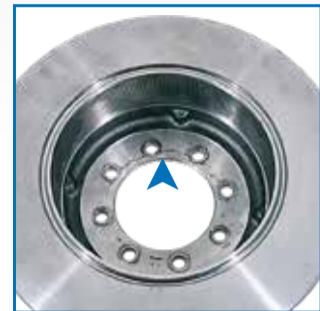
ASPECT Déformation de la surface de contact avec le moyeu et/ou fissures autour des trous de montage

CAUSE Ordre de serrage non respecté. Couple de serrage insuffisant

CONSÉQUENCE Vibrations, en particulier lors des premiers freinages

SOLUTION Remplacer les disques en respectant scrupuleusement l'ordre de montage et les couples de serrage préconisés par le fabricant

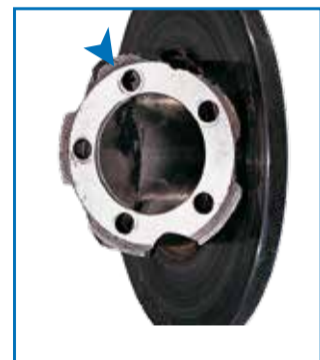
ASPECT La surface de contact avec le moyeu est détachée ou déformée

CAUSE Serrage excessif et non-respect du couple et de l'ordre de serrage recommandés par le fabricant

CONSÉQUENCE Détachement de la surface de contact du disque. Défaillance totale du frein

SOLUTION Inspection complète du système de freinage et des composants associés. Remplacer les composants défectueux et monter de nouveaux disques en observant le couple et l'ordre de serrage recommandés par le fabricant

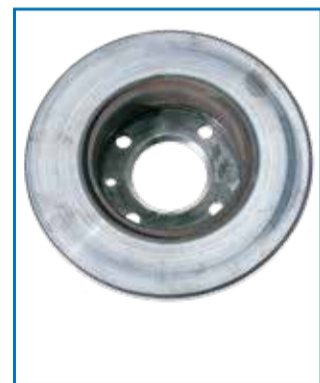
ASPECT Points bleus, la couleur de certaines zones du disque est plus foncée. Signe d'une surchauffe localisée

CAUSE Voile de moyeu excessif. Un contact irrégulier entre le disque et la plaquette génère une oscillation excessive qui à son tour provoque un dégagement de chaleur localisé et par conséquent une décoloration (bleuissage)

CONSÉQUENCE Augmentation progressive du bruit et des vibrations

SOLUTION Corriger le voile du moyeu en veillant à ce qu'il entre dans les tolérances appropriées

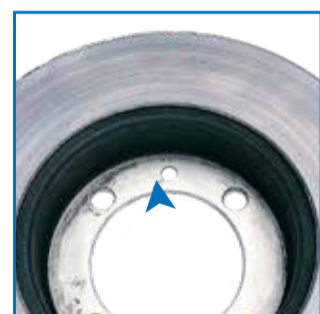
ASPECT Déformation de la surface de contact avec le moyeu et/ou fissures en circonférence

CAUSE Couple de serrage excessif appliqué à la vis de fixation

CONSÉQUENCE Vibrations ressenties dès les premiers freinages

SOLUTION Remplacer les disques en évitant d'appliquer un couple de serrage excessif. Les vis de fixation ont pour seule fonction de garantir le bon positionnement des disques

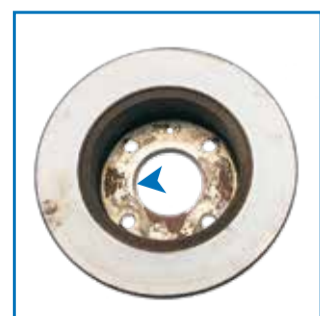
ASPECT Impuretés et/ou corrosion sur la surface du moyeu

CAUSE Des souillures sur la surface du moyeu peuvent entraîner un désalignement lors du montage qui sera à l'origine d'un contact irrégulier entre les surfaces de la plaquette et du disque ainsi que d'une usure irrégulière du disque

CONSÉQUENCE Variation de l'épaisseur du disque entraînant l'oscillation de la surface du disque à l'origine de bruits et de vibrations. Les effets s'amplifient progressivement à l'usage

SOLUTION Déposer le disque et nettoyer soigneusement les surfaces du moyeu et du disque afin d'en éliminer la rouille et autres résidus ou impuretés. Vérifier que la surface d'appui ne soit ni déformée ni endommagée. Remplacer les disques en observant le couple et l'ordre de serrage recommandés par le fabricant

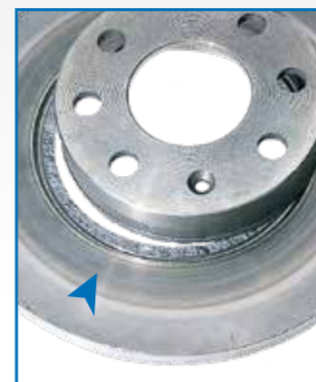
ASPECT Détachement du bol du disque de la piste de freinage

CAUSE Effort mécanique causé par un défaut d'alignement. Un mauvais montage ou positionnement de l'étrier et du disque entraîne une usure asymétrique permanente de la piste de freinage, ce qui finit par provoquer un détachement

CONSÉQUENCE Dans un premier temps, bruit important et vibrations au freinage puis défaillance mécanique totale après le détachement

SOLUTION Inspection complète du système de freinage et des composants associés. Remplacer les composants défectueux et monter de nouveaux disques en respectant le couple et l'ordre de serrage recommandés par le fabricant. Avant la pose des disques, vérifier l'alignement et le montage du corps de l'étrier sur l'essieu

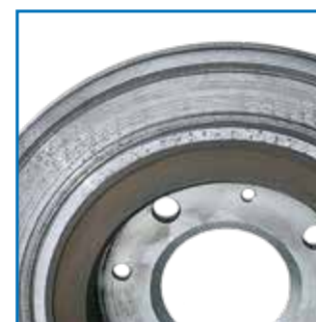
ASPECT Présence de rainures sur le disque

CAUSE Des rainures profondes sont formées par des particules abrasives qui se trouvent entre les plaquettes et le disque. Des corps étrangers peuvent pénétrer dans le système de freinage ; ils peuvent provenir de l'extérieur (route, saletés, eau) ou bien d'un matériau de friction de mauvaise composition

CONSÉQUENCE Bruit au freinage et en temps normal, accompagné d'une perte d'efficacité au freinage en raison de la réduction de la surface de la piste de freinage

SOLUTION Remplacer les plaquettes et les disques

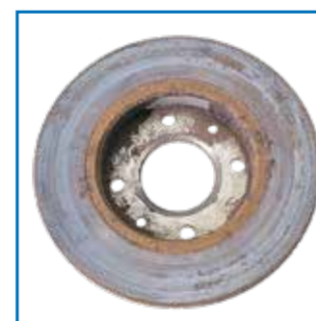
ASPECT La souillure de la surface du disque - glaçage et/ou taches sombres

CAUSE Des résidus de garniture se sont déposés sur la surface du disque. Ceci se produit généralement lorsque des plaquettes de frein de mauvaise qualité ont été montées

CONSÉQUENCE Vibrations, manque d'efficacité du freinage et pédale dure

SOLUTION N'installer que des plaquettes de frein de bonne qualité avec un matériau de friction adapté au frein et au véhicule

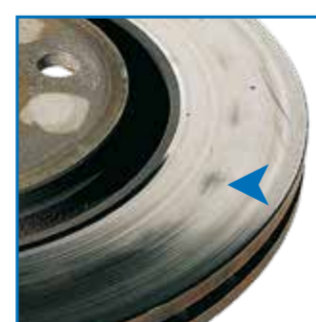
ASPECT Usure irrégulière des surfaces de freinage. Points bleus au centre de la piste de freinage. Apparition éventuelle de fissures

CAUSE En raison d'un mauvais montage de l'étrier et/ou des plaquettes, celles-ci peuvent se trouver à des angles différents du disque, chaque côté s'usant à son propre rythme. Les points bleus proviennent d'une surchauffe localisée importante aux points de friction

CONSÉQUENCE Apparition progressive de vibrations dues aux « coups de feu ». Réduction probable de l'efficacité de freinage

SOLUTION Vérifier l'étrier et le remplacer si nécessaire. Remplacer les plaquettes en vérifiant que le type et la forme conviennent à l'application

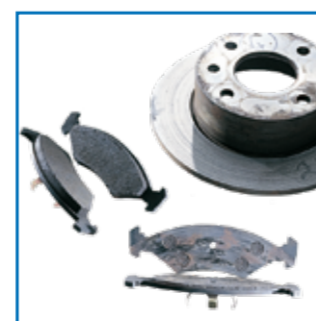
ASPECT Usure irrégulière des plaquettes de frein. Usure prononcée d'une plaquette alors que la plaquette du côté opposé présente un état d'usure minimal

CAUSE Grippage de l'étrier. Une plaquette de frein est en contact permanent avec le disque, causant une usure de la plaquette jusqu'au support métallique. La face du disque en contact avec le support est fortement rayée alors que l'autre face et l'autre plaquette sont pratiquement neuves

CONSÉQUENCE Bruit grinçant continu, vibrations et freinage peu efficace. Freinage probablement déséquilibré avec véhicule tirant d'un côté

SOLUTION L'étrier doit être vérifié, remplacé ou réparé. Remplacer les plaquettes et les disques si nécessaire

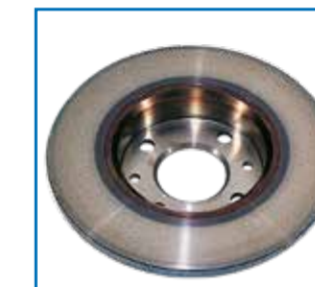
ASPECT Le disque présente une coloration d'intensité et de teintes (bleu, violet, doré) variables

CAUSE Mauvais rodage. Sur de nouvelles installations, il est normal de constater de légères variations sur la surface entre la plaquette et le disque. Si le rodage n'a pas été effectué correctement, une surchauffe se produit sur les surfaces de friction entraînant un changement de propriété du métal sur la surface de frottement

CONSÉQUENCE Frein peu efficace en raison de la friction réduite. Les vibrations éventuelles peuvent diminuer la durée de vie de la plaquette et du disque

SOLUTION Remplacer les disques puis respecter la procédure de rodage appropriée, c'est-à-dire une utilisation modérée du frein pendant les 200 premiers kilomètres

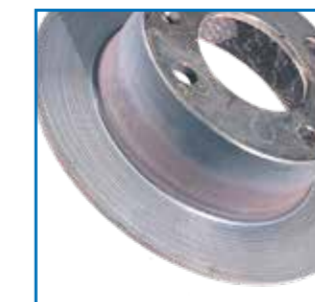
ASPECT Le disque très usé présente des rainures superficielles

CAUSE En raison d'une usure excessive ou complète de la plaquette de frein, le support de cette dernière entre en contact avec le disque (métal contre métal), ce qui endommage la surface du disque

CONSÉQUENCE Efficacité de freinage très faible/ accroissement des distances d'arrêt et bruit grinçant

SOLUTION Remplacer les disques et les plaquettes. Le cas échéant, vérifier que le circuit du voyant d'usure de plaquette fonctionne correctement
