# TROUBLE TRACER CHART – REMSCHIJVEN

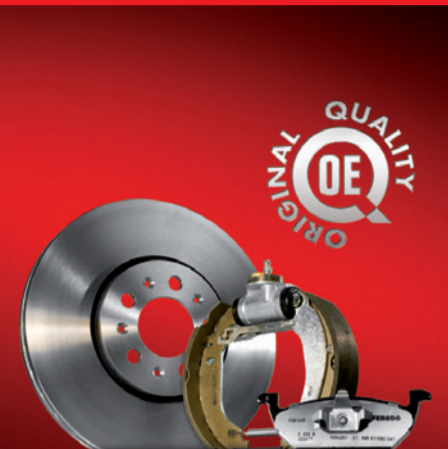
- UITERLIJK** Contactvlak met de naaf is losgeraakt of vervormd
- ORZAAK** Overmatig aandraaien en niet hanteren van de door de fabrikant aanbevolen aandraaimomenten en volgorde tijdens het aandraaien
- EFFECT** Losraken van het contactvlak van de schijf. Volledig remfalen
- OPLOSSING** Volledige inspectie van het remsysteem en de bijbehorende onderdelen. Vervang defecte onderdelen en monteer nieuwe remschijven en houd rekening met de door de fabrikant aanbevolen aandraaimomenten en volgorde tijdens het aandraaien
