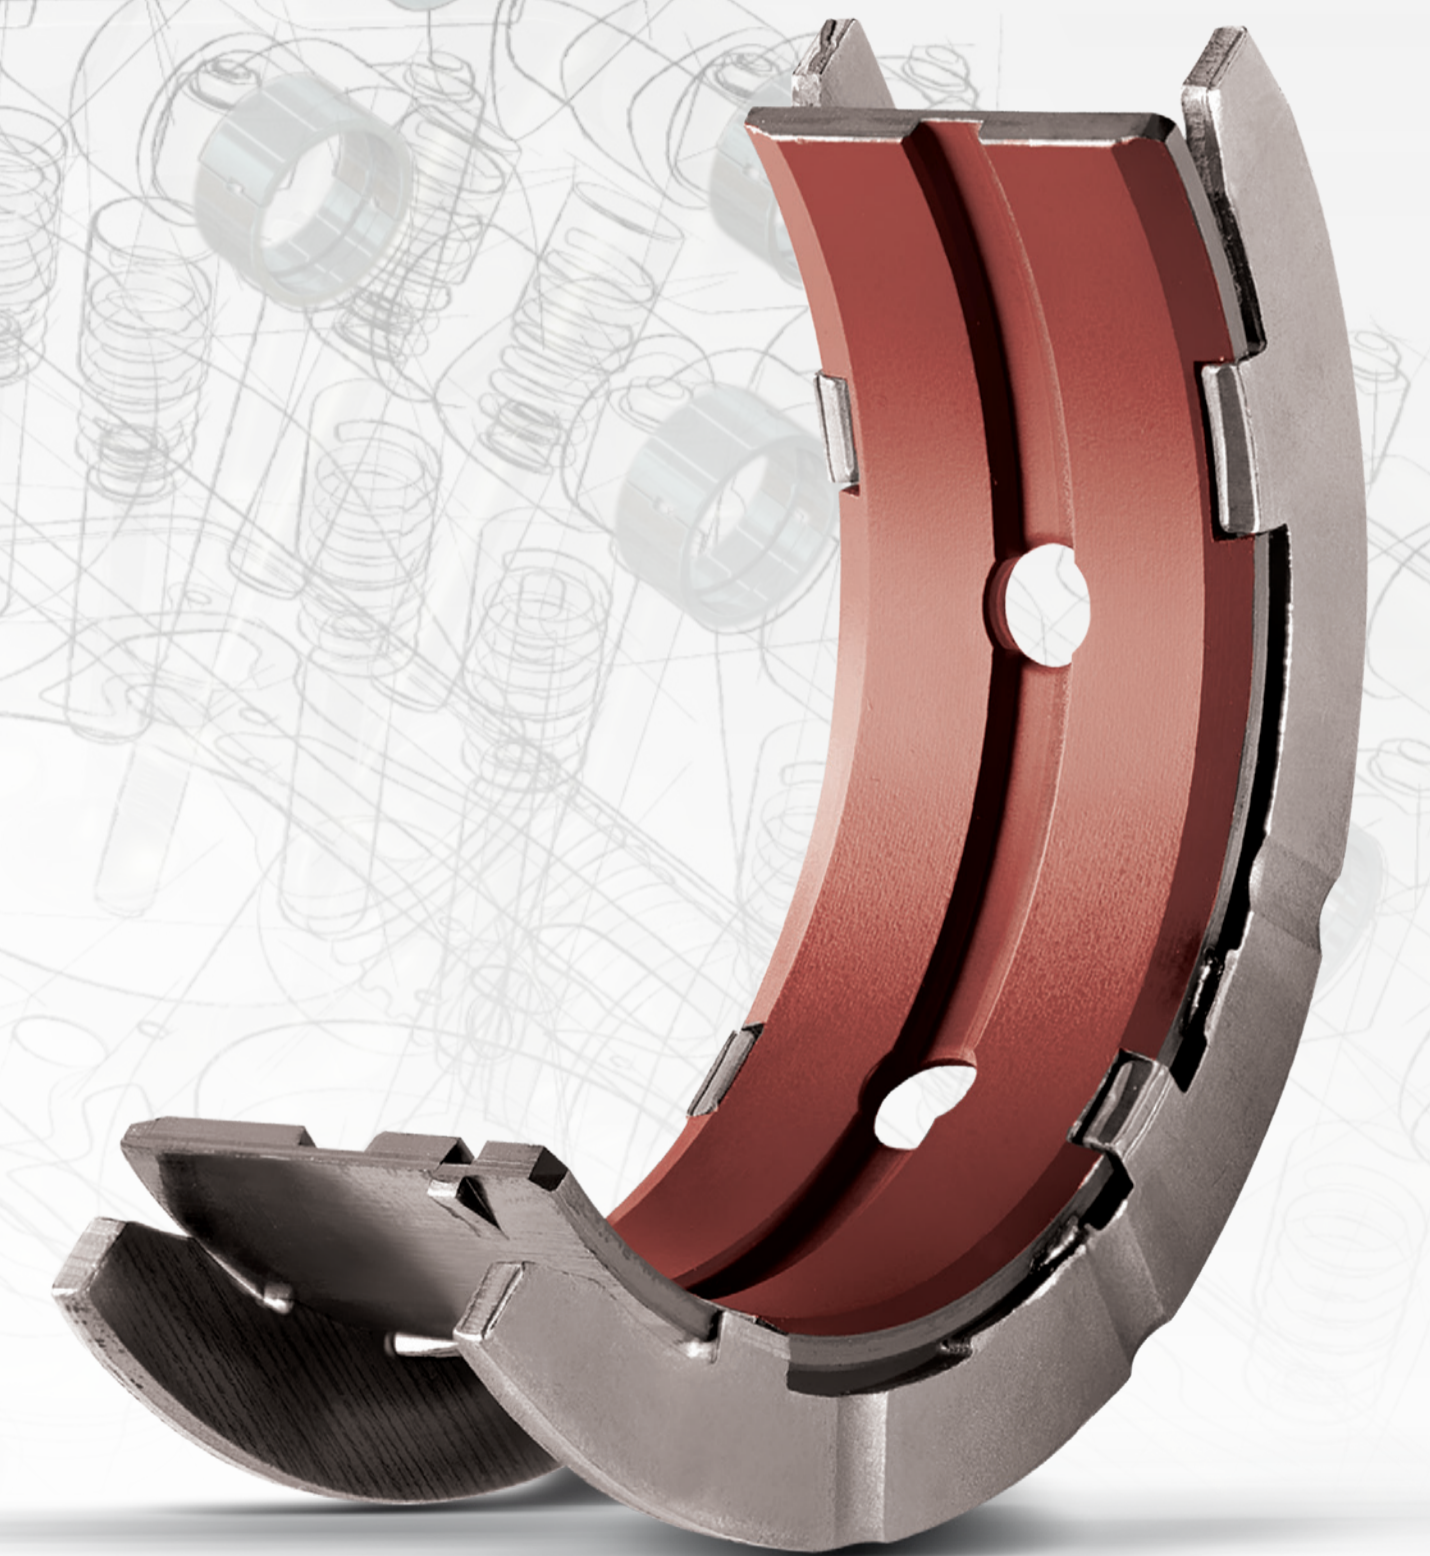
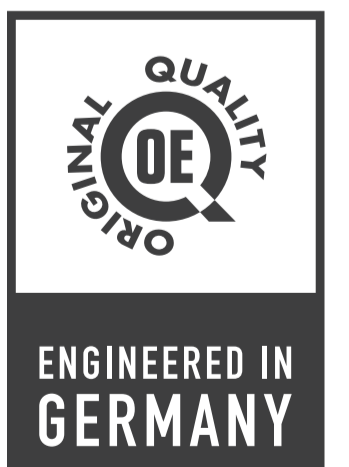
Symptoom: Zware plaatselijke bovenplaatlijtage. Plaatselijk ophoping van tin op de stalen achterkant.
Oorzaak: Microbeweging van lagerschaal ten opzichte van het boringsoppervlak van de behuizing vanwege gebrekkige perspassing.
Oplossing: Binnendiameter van boring in het huis controleren. Controleren of de scheidingsvlakken van de behuizing schoon zijn. Lagerbouten correct aanhalen.
