Gebrochene Nockenwelle

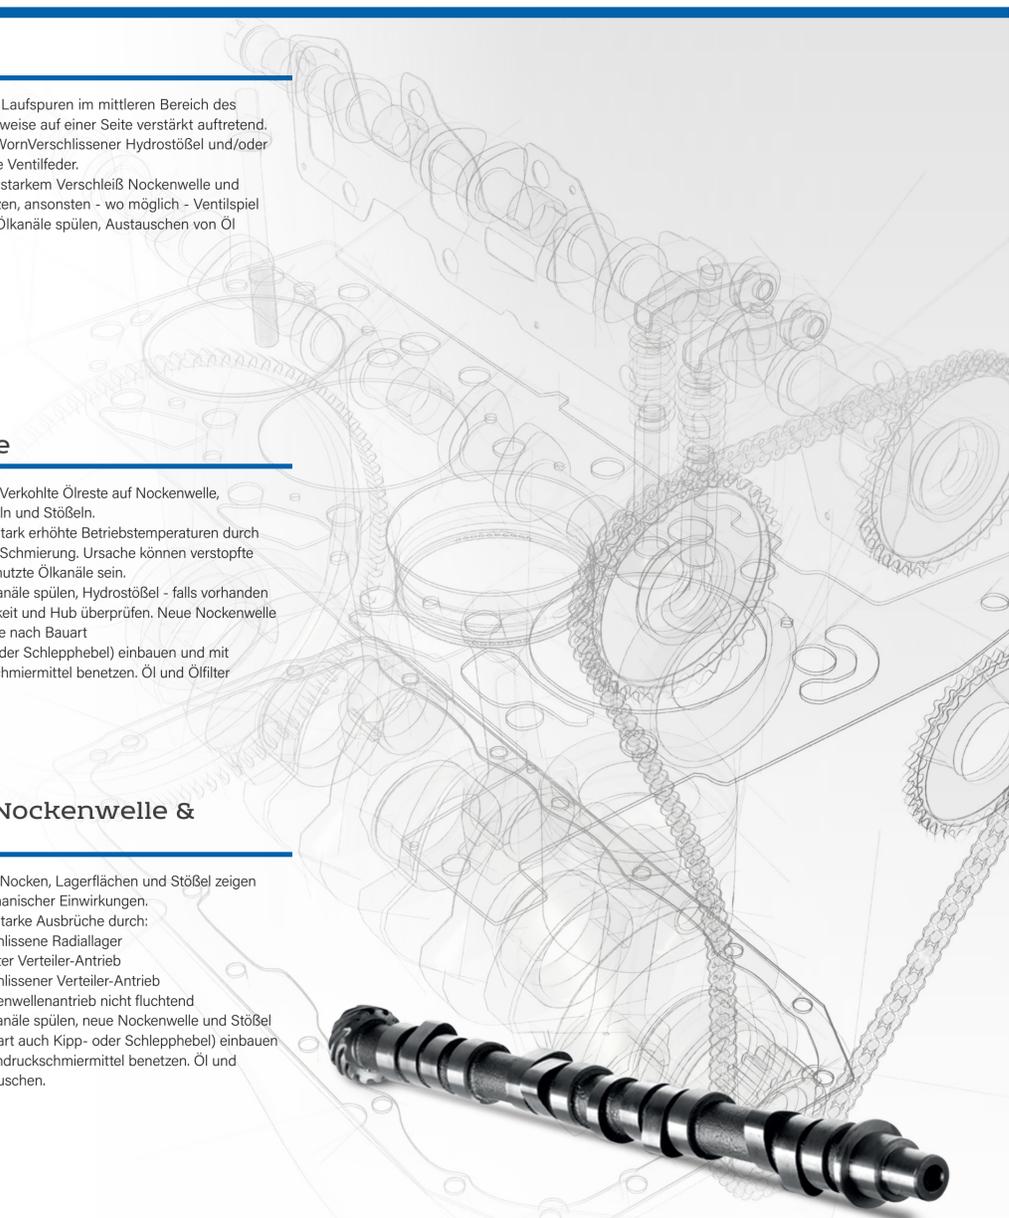
Physische Schäden an Nockenwelle & Stößeln

Symptome: Nocken, Lagerflächen und Stößel zeigen Spuren mechanischer Einwirkungen.
Ursachen: Starke Ausbrüche durch:
 a verschlissene Radiallager
 b gelöster Verteiler-Antrieb
 c verschlissener Verteiler-Antrieb
 d Nockenwellenantrieb nicht fluchtend
Abhilfe: Ölkanäle spülen, neue Nockenwelle und Stößel (je nach Bauart auch Kipp- oder Schlepphebel) einbauen und mit Hochdruckschmiermittel benetzen. Öl und Ölfilter austauschen.
