# TABLEAU ANALYTIQUE DES AVARIES LIÉES AUX PLAQUETTES DE FREIN

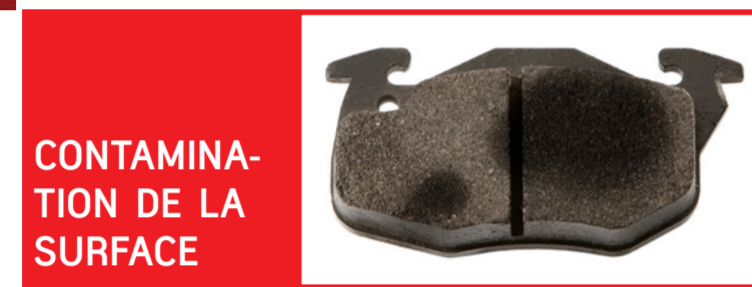
## CONTAMINATION DE LA SURFACE

- ASPECT** Le matériau de friction est contaminé par de l'huile, de la graisse ou du liquide de frein
- CAUSE** Écoulement de liquide lors de l'entretien ou fuite au niveau de l'étrier
- CONSÉQUENCE**
- Le véhicule se déporte lors du freinage
  - Réduction de la performance de freinage
- SOLUTION**
- Vérifier l'étrier
  - Remplacer le jeu de plaquettes de frein

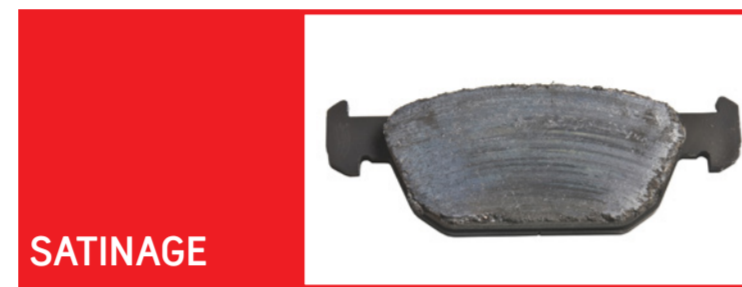
## SATINAGE

- ASPECT** Le matériau de friction de la plaquette de frein présente un aspect vitrifié, satiné
- CAUSE**
- Température de la plaquette élevée par intermittence sur de courtes périodes
  - Freinage trop brusque pendant la période de rodage
- CONSÉQUENCE** Réduction temporaire de la performance de freinage
- SOLUTION**
- Aucune mesure n'est nécessaire si le « satinage » est léger
  - Remplacer le jeu de plaquettes de frein si le « satinage » est important
  - Vérifier l'état du disque

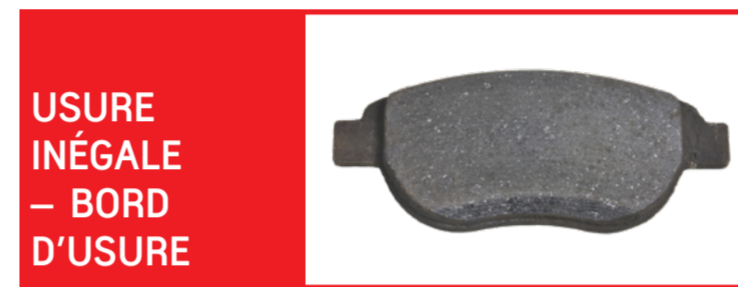
## USURE INÉGALE – BORD D'USURE

- ASPECT** Usure inégale sur la surface de la plaquette
- CAUSE** L'usure irrégulière du disque de frein sera à l'origine de ce profil d'usure sur la plaquette de frein
- CONSÉQUENCE**
- Grincement et broutement
  - Usure prématurée de la plaquette
- SOLUTION** Remplacer les disques et les plaquettes de frein

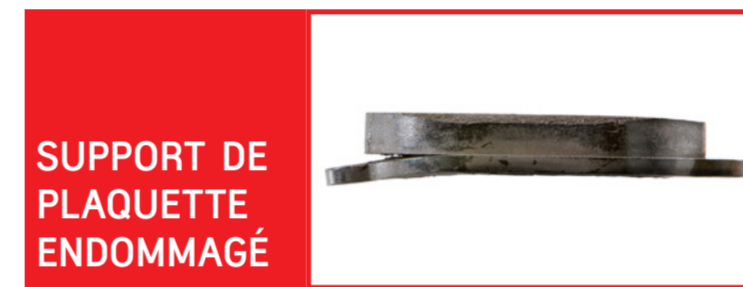
## SUPPORT DE PLAQUETTE ENDOMMAGÉ

- ASPECT** Support détérioré
- CAUSE** Cause Montage incorrect ou emploi d'une force excessive lors de la pose
- CONSÉQUENCE**
- Freinage inefficace
  - Usure irrégulière de la plaquette
  - Bruit et broutement
- SOLUTION** Remplacer le jeu de plaquettes de frein

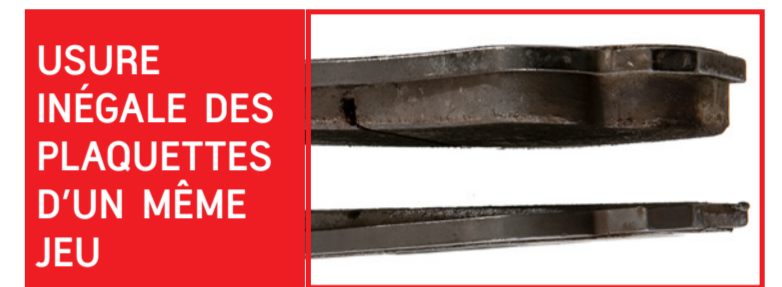
## USURE INÉGALE DES PLAQUETTES D'UN MÊME JEU

- ASPECT** Usure excessive d'une plaquette de frein d'un même essieu
- CAUSE** Les broches ou le piston d'étrier sont grippés
- CONSÉQUENCE**
- Le véhicule se déporte lors du freinage
  - Usure inégale et trop rapide des plaquettes
- SOLUTION**
- Entretien l'ensemble des coulisseaux et pistons d'étrier
  - Remplacer les plaquettes, contrôler les disques

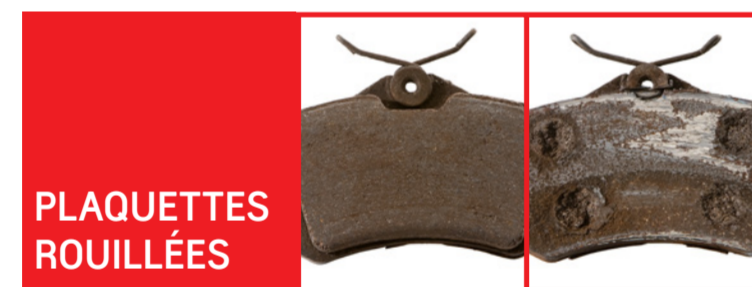
## PLAQUETTES ROUILLÉES

- ASPECT** Présence de rouille entre le matériau de friction et le support de plaquette
- CAUSE** Le support de plaquette fléchit au freinage en raison d'un grippage de la plaquette dans le support de l'étrier, créant des fissures dans le matériau de friction. La corrosion accentue ce problème, séparant le matériau de friction du support de la plaquette
- CONSÉQUENCE**
- Bruit et pédale molle
  - Les freins ne fonctionneront plus une fois le matériau détaché
- SOLUTION**
- Remplacer le jeu de plaquettes de frein
  - Nettoyer l'étrier afin que la plaquette s'engage librement lors du montage

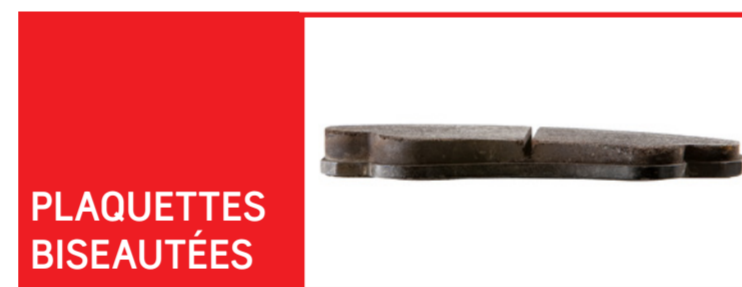
## PLAQUETTES BISEAUTÉES

- ASPECT** Usure inégale ou plaquettes biseautées
- CAUSE**
- L'étrier est déformé et les coulisseaux d'étrier sont grippés
  - Jeu trop important au niveau de l'étrier
- CONSÉQUENCE**
- Usure prématurée des plaquettes et bruit au freinage
  - Pression de freinage inégale
- SOLUTION** Remplacer le jeu de plaquettes de frein, entretenir et réparer l'étrier. **Remarque :** Certains véhicules utilisent des plaquettes biseautées d'origine. Se reporter aux caractéristiques du véhicule afin de déterminer si le degré de conicité est plus important que celui normalement prévu.

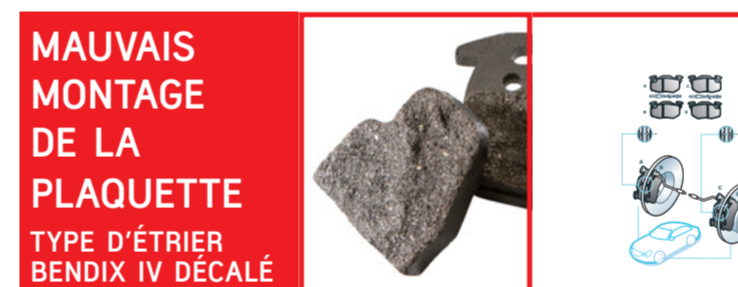
## MAUVAIS MONTAGE DE LA PLAQUETTE TYPE D'ÉTRIER BENDIX IV DÉCALÉ

- ASPECT** Plaquettes endommagées
- CAUSE**
- Les plaquettes droite et gauche ne se ressemblent pas et doivent être montées sur la face intérieure ou extérieure de l'étrier
  - Un mauvais montage des plaquettes entraînera leur endommagement
- CONSÉQUENCE**
- Endommagement des plaquettes
  - Réduction de la performance de freinage
- SOLUTION** Remplacer le jeu de plaquettes en suivant le schéma fourni par le fabricant

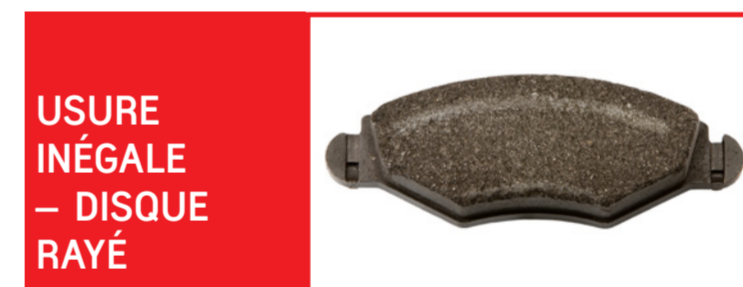
## USURE INÉGALE – DISQUE RAYÉ

- ASPECT** Profil d'usure irrégulier sur la plaquette
- CAUSE**
- La plaquette de frein n'épouse pas parfaitement le disque
  - Disque rayé par la poussière ou une usure excessive
  - De nouvelles plaquettes montées sur un disque usé peuvent également être à l'origine de ce problème
- CONSÉQUENCE**
- Grincement et broutement
  - Freinage inefficace
- SOLUTION** Remplacer les plaquettes et les disques de frein

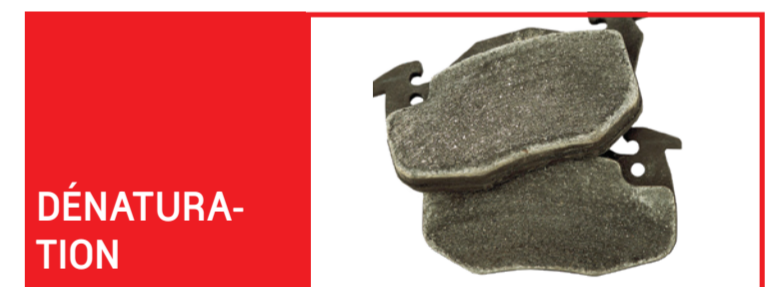
## DÉNATURATION

- ASPECT** Matériau de friction partiellement carbonisé ou brûlé (bords extérieurs blanchâtres)
- CAUSE** Surchauffe excessive des plaquettes pendant une période prolongée due à une utilisation intensive ou à un frottement de la plaquette de frein sur le disque
- CONSÉQUENCE**
- Réduction de l'efficacité de freinage initiale
  - Détérioration excessive du matériau et usure anormale
  - Le matériau se fragilise, s'effrite et fissure
- SOLUTION**
- Rechercher la cause de la surchauffe de la plaquette de frein
  - Remplacer le jeu de plaquettes de frein si les dommages sont importants

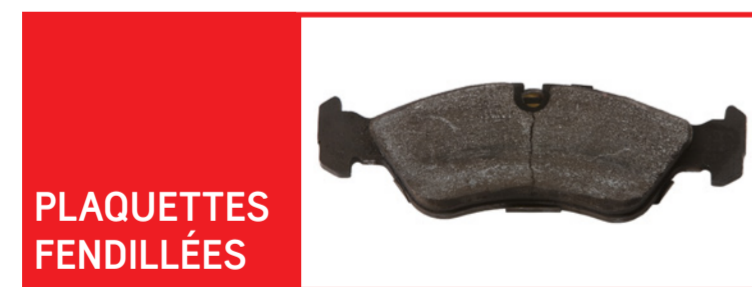
## PLAQUETTES FENDILLÉES

- ASPECT** Formation de petites fissures au centre de la plaquette
- CAUSE** Les fissures indiquent que l'étrier est grippé. Le piston comprime le support de la plaquette ce qui fissure le matériau de friction
- CONSÉQUENCE**
- Bruit au freinage
  - Usure inégale des plaquettes
  - Le véhicule se déporte lors du freinage
  - Surchauffe d'un côté du véhicule
- SOLUTION**
- Réparer l'étrier
  - Remplacer le jeu de plaquettes de frein

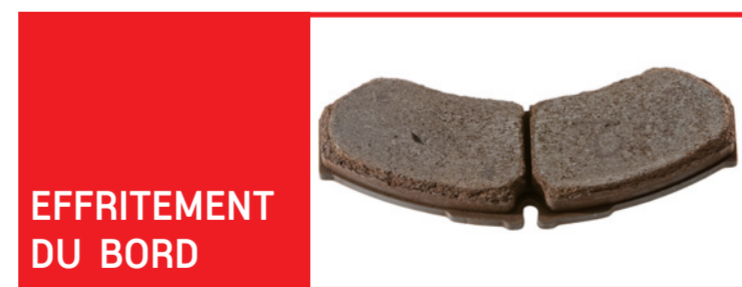
## EFFRITEMENT DU BORD

- ASPECT** Profil d'usure irrégulier sur la plaquette
- CAUSE** La plaquette de frein adhère dans l'étrier restant ainsi en contact avec le disque, et provoque une augmentation excessive de la température de la plaquette
- CONSÉQUENCE** La surface de la plaquette peut se vitrifier, ce qui réduit la performance de freinage
- SOLUTION**
- Rechercher la cause du grippage de l'étrier
  - Réparer l'étrier
  - Remplacer le jeu de plaquettes de frein

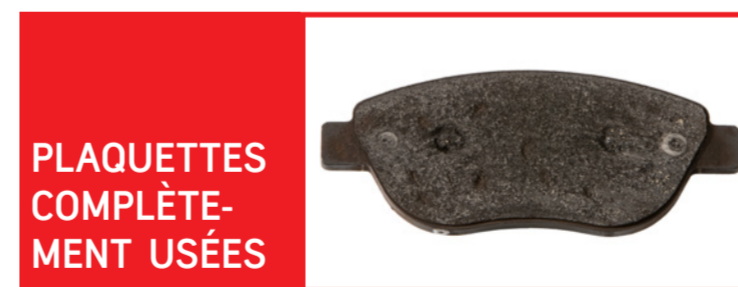
## PLAQUETTES COMPLÈTEMENT USÉES

- ASPECT** Le matériau de friction est complètement usé
- CAUSE** Les plaquettes n'ont pas été contrôlées
- CONSÉQUENCE**
- Le véhicule se déporte lors du freinage
  - Endommagement du disque
  - Fort grincement et autres bruits au freinage
- SOLUTION**
- Vérifier que le disque n'est pas endommagé
  - Remplacer le jeu de plaquettes et le disque

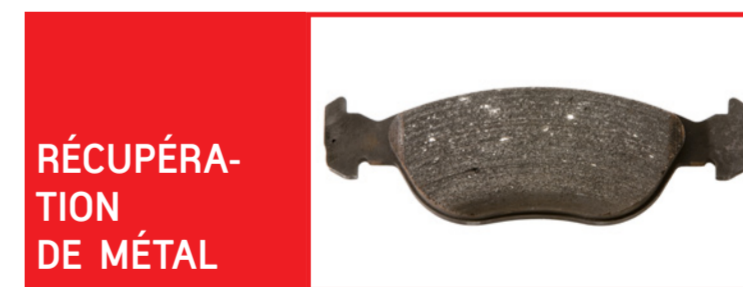
## RÉCUPÉRATION DE MÉTAL

- ASPECT** Transfert de métal par usure (ou métal incrusté) sur la surface de friction
- CAUSE** Il est normal pendant le freinage que de petites particules se détachent de la surface du disque. Elles sont généralement brûlées par la chaleur intense. Dans des conditions très humides, ces particules se refroidissent vite et se solidifient pour ensuite adhérer à la surface de la plaquette de frein.
- CONSÉQUENCE** Il n'y a pas de conséquences sur la performance de freinage mais cela peut parfois provoquer un endommagement du disque et un grincement du frein
- SOLUTION** Dans les cas extrêmes, remplacer les disques et les plaquettes
