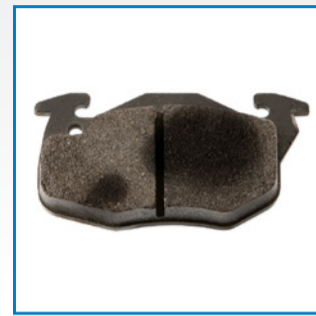
CONTAMINATION DE LA SURFACE

ASPECT Le matériau de friction est contaminé par de l'huile, de la graisse ou du liquide de frein

CAUSE Écoulement de liquide lors de l'entretien ou fuite au niveau de l'étrier

- Le véhicule se déporte lors du freinage
- Réduction de la performance de freinage

- Vérifier l'étrier
- Remplacer le jeu de plaquettes de frein

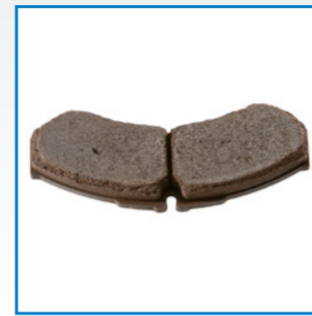
EFFRITEMENT DU BORD

ASPECT Profil d'usure irrégulier sur la plaquette

La plaquette de frein adhère dans l'étrier restant ainsi en contact avec le disque, et provoque une augmentation excessive de la température de la plaquette

CONSÉQUENCE La surface de la plaquette peut se vitrifier, ce qui réduit la performance de freinage

- Rechercher la cause du grippage de l'étrier
- Réparer l'étrier
- Remplacer le jeu de plaquettes de frein

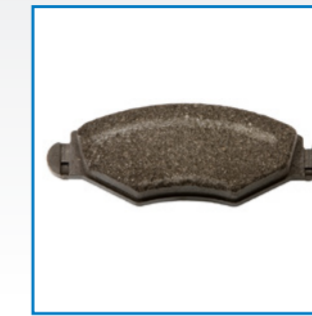
USURE INÉGALE – DISQUE RAYÉ

ASPECT Profil d'usure irrégulier sur la plaquette

- La plaquette de frein n'épouse pas parfaitement le disque
- Disque rayé par la poussière ou une usure excessive
- De nouvelles plaquettes montées sur un disque usé peuvent également être à l'origine de ce problème

- Grincement et broutement
- Freinage inefficace

SOLUTION Remplacer les plaquettes et les disques de frein

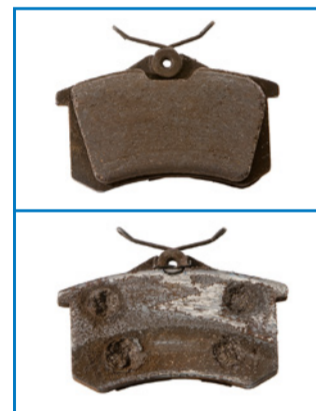
PLAQUETTES ROUILLÉES

ASPECT Présence de rouille entre le matériau de friction et le support de plaquette

CAUSE Le support de plaquette fléchit au freinage en raison d'un grippage de la plaquette dans le support de l'étrier, créant des fissures dans le matériau de friction. La corrosion accentue ce problème, séparant le matériau de friction du support de la plaquette

- Bruit et pédale molle
- Les freins ne fonctionneront plus une fois le matériau détaché

- Remplacer le jeu de plaquettes de frein
- Nettoyer l'étrier afin que la plaquette s'engage librement lors du montage

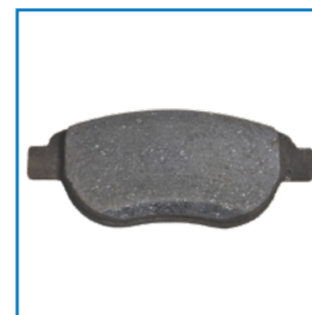
USURE INÉGALE – BORD D'USURE

ASPECT Usure inégale sur la surface de la plaquette

CAUSE L'usure irrégulière du disque de frein sera à l'origine de ce profil d'usure sur la plaquette de frein

- Grincement et broutement
- Usure prématurée de la plaquette

SOLUTION Remplacer les disques et les plaquettes de frein

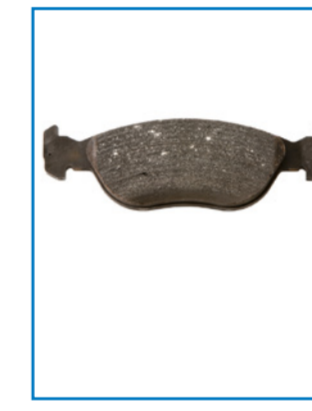
RÉCUPÉRATION DE MÉTAL

ASPECT Transfert de métal par usure (ou métal incrusté) sur la surface de friction

CAUSE Il est normal pendant le freinage que de petites particules se détachent de la surface du disque. Elles sont généralement brûlées par la chaleur intense. Dans des conditions très humides, ces particules se refroidissent vite et se solidifient pour ensuite adhérer à la surface de la plaquette de frein.

CONSÉQUENCE Il n'y a pas de conséquences sur la performance de freinage mais cela peut parfois provoquer un endommagement du disque et un grincement du frein

SOLUTION Dans les cas extrêmes, remplacer les disques et les plaquettes

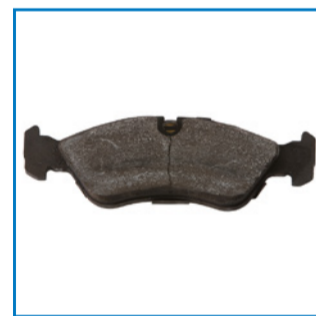
PLAQUETTES FENDILLÉES

ASPECT Formation de petites fissures au centre de la plaquette

CAUSE Les fissures indiquent que l'étrier est grippé. Le piston comprime le support de la plaquette ce qui fissure le matériau de friction

- Bruit au freinage
- Usure inégale des plaquettes
- Le véhicule se déporte lors du freinage
- Surchauffe d'un côté du véhicule

- Réparer l'étrier
- Remplacer le jeu de plaquettes de frein

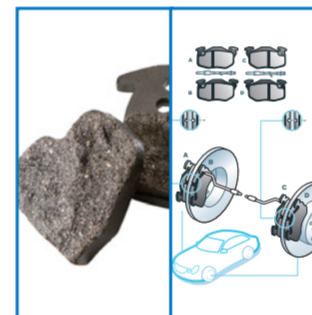
MAUVAIS MONTAGE DE LA PLAQUETTE

TYPE D'ÉTRIER BENDIX IV DÉCALÉ

ASPECT Plaquettes endommagées

- Les plaquettes droite et gauche ne se ressemblent pas et doivent être montées sur la face intérieure ou extérieure de l'étrier
- Un mauvais montage des plaquettes entraînera leur endommagement

- Endommagement des plaquettes
- Réduction de la performance de freinage

SOLUTION Remplacer le jeu de plaquettes en suivant le schéma fourni par le fabricant

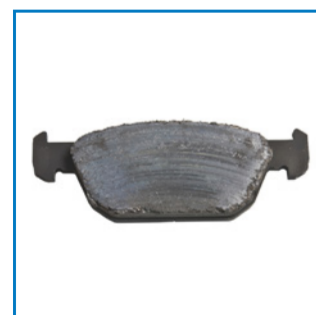
SATINAGE

ASPECT Le matériau de friction de la plaquette de frein présente un aspect vitrifié, satiné

- Température de la plaquette élevée par intermittence sur de courtes périodes
- Freinage trop brusque pendant la période de rodage

CONSÉQUENCE Réduction temporaire de la performance de freinage

- Aucune mesure n'est nécessaire si le « satinage » est léger
- Remplacer le jeu de plaquettes de frein si le « satinage » est important
- Vérifier l'état du disque

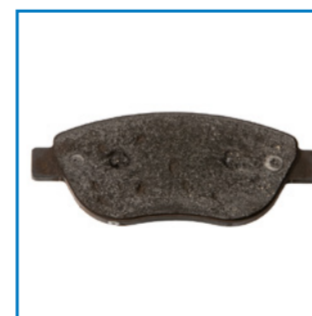
PLAQUETTES COMPLÈTEMENT USÉES

ASPECT Le matériau de friction est complètement usé

CAUSE Les plaquettes n'ont pas été contrôlées

- Le véhicule se déporte lors du freinage
- Endommagement du disque
- Fort grincement et autres bruits au freinage

- Vérifier que le disque n'est pas endommagé
- Remplacer le jeu de plaquettes et le disque

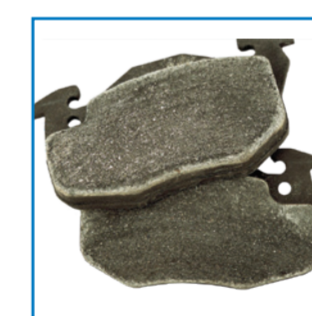
DÉNATURATION

ASPECT Matériau de friction partiellement carbonisé ou brûlé (bords extérieurs blanchâtres)

CAUSE Surchauffe excessive des plaquettes pendant une période prolongée due à une utilisation intensive ou à un frottement de la plaquette de frein sur le disque

- Réduction de l'efficacité de freinage initiale
- Détérioration excessive du matériau et usure anormale
- Le matériau se fragilise, s'effrite et fissure

- Rechercher la cause de la surchauffe de la plaquette de frein
- Remplacer le jeu de plaquettes de frein si les dommages sont importants

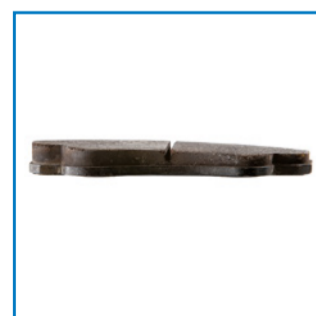
PLAQUETTES BISEAUTÉES

ASPECT Usure inégale ou plaquettes biseautées

- L'étrier est déformé et les coulisseaux d'étrier sont grippés
- Jeu trop important au niveau de l'étrier

- Usure prématurée des plaquettes et bruit au freinage
- Pression de freinage inégale

SOLUTION Remplacer le jeu de plaquettes de frein, entretenir et réparer l'étrier.
Remarque : Certains véhicules utilisent des plaquettes biseautées d'origine. Se reporter aux caractéristiques du véhicule afin de déterminer si le degré de conicité est plus important que celui normalement prévu.

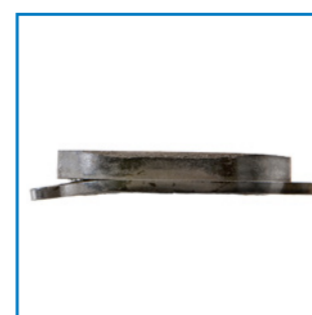
SUPPORT DE PLAQUETTE ENDOMMAGÉ

ASPECT Support détérioré

CAUSE Cause Montage incorrect ou emploi d'une force excessive lors de la pose

- Freinage inefficace
- Usure irrégulière de la plaquette
- Bruit et broutement

SOLUTION Remplacer le jeu de plaquettes de frein
