CONSEILS TECHNIQUES

N°2: RÉSOUDRE LES PROBLÈMES DE BRUIT

CONSEILS POUR UN DEMONTAGE CORRECT

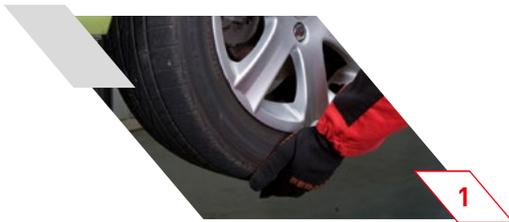
1

- Sollevare il veicolo
- Mettez le véhicule sur cric
- Vérifiez la libre rotation de la roue - s'il n'y a pas de rotation, cela signifie que le frein ne se rétracte pas (**Image 1**)

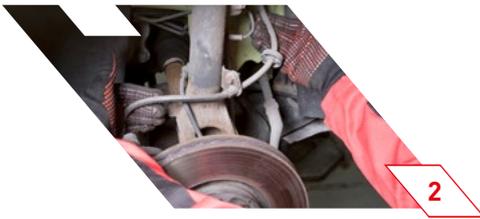
2

- variation de l'épaisseur du disque
 - fuites de liquide (**image 2**)
 - détérioration de l'axe de glissement (**image 3**)
- Vérifiez que les plaquettes correctes sont montées

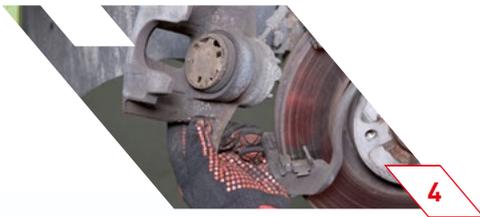
4

- Vérifiez que tous les clips et les ressorts de l'étrier sont présents et qu'ils ne sont pas endommagés (**Image 4**).
- Retirez les plaquettes et examinez les surfaces de friction pour analyser les problèmes potentiels qui peuvent être liés au bruit.
