WIST JE DAT?

PRODUCTVERBETERING VAN KUNSTSTOF NAAR METALEN BUS

ADVIES VOOR DE EXPERT DYK21-02

CITROËN C2 - C3 2003 --> 2009
PEUGEOT 1007 2005-->

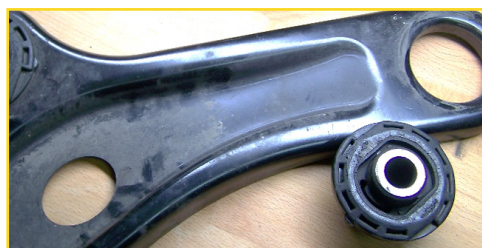
De frictiecoëfficiënt tussen staal (materiaal van de arm) en kunststof (omhulsel van de bus) is heel laag. MOOG heeft daarom gekozen om de kunststofbus te vervangen door een metalen ontwerp.

Plastiek extern omhulsel

Laag frictiecoëfficiënt

Metalen buitenste bus

Hoog frictiecoëfficiënt

Terwijl de kunststof bussen perfect werken bij normale rijomstandigheden kan een plotse verandering (zoals putten in het wegdek of hoge stoepranden) een kracht genereren waardoor de kunststof bus loskomt in de draagarm.

De lage frictiecoëfficiënt van kunststof met staal maakt dat er steeds een zwakke plek blijft bestaan. MOOG heeft daarom de technologie van de kunststof buitenbus permanent vervangen door een sterkere metalen oplossing.

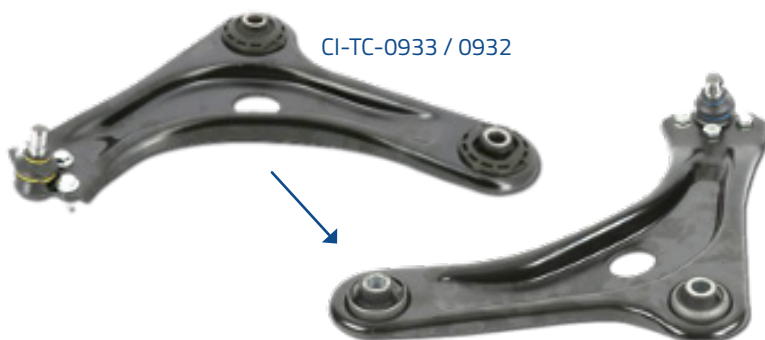
Met deze metaaltechnologie is MOOG erin geslaagd om beter te doen dan OE, waardoor de MOOG-draagarmen nog beter zijn uitgerust om onvoorziene schokken op te vangen.

CI-TC-0933 / 0932

CI-WP-12503 / 12504
